KAPORTA VE BOYA KONTROLÜ

Rapor tarihi : 2025-02-22 12:04:00

Rapor id : SP106FGA303

Alıcı: OTOPOİNT MOTORLU ARAÇLAR.. Araç: 34FTZ649 - NM435600006X63780 - FIAT EGEEA 2022 Otomatik Hybrid - Kilometre : 52984

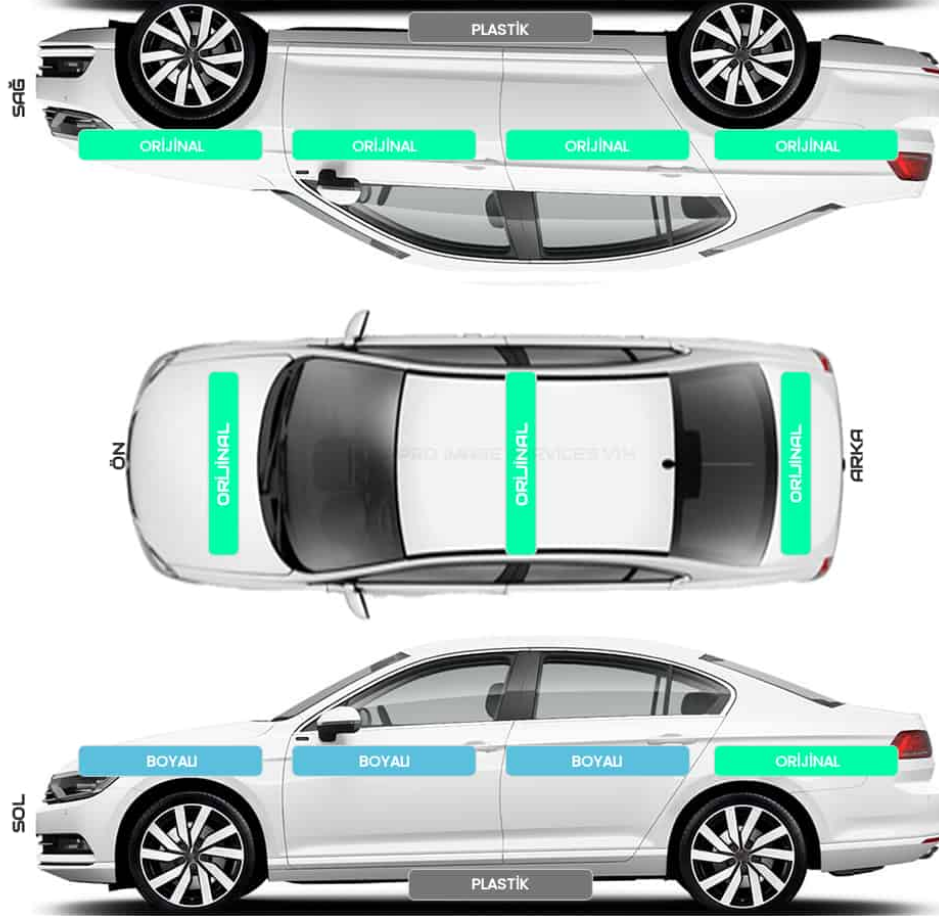
- O ORJİNAL
- B BOYALI
- IDB İÇ DIŞ BOYALI
- STB SÖK TAK BOYALI
- LB LOKAL BOYALI
- D DEĞİŞMİŞ
- ÇD ÇIKMA DEĞİŞMİŞ
- KSD KAPI SAÇI DEĞİŞMİŞ
- P PLASTİK
- K KAPLAMA
- C CAM
- PY PARÇA YOKTUR
- KS KASA
- ST SÖK TAK AYAR
- KP KASA PARÇASI

Aracın muhtelif yerlerinde minimal düzeyde ezik ve çizikler mevcut
