Sayfa : 1 / 15
EKSPERTİZ BİLGİLENDİRME SAYFASI

İşlem Tarihi:	26.07.2024 16:38:04 - 16:41:41	Şasi No:	NM435600006X43179
Marka :	FIAT	Model	EGEA / 2022

BOYA KAPORTA DIŞ KONTROLLER

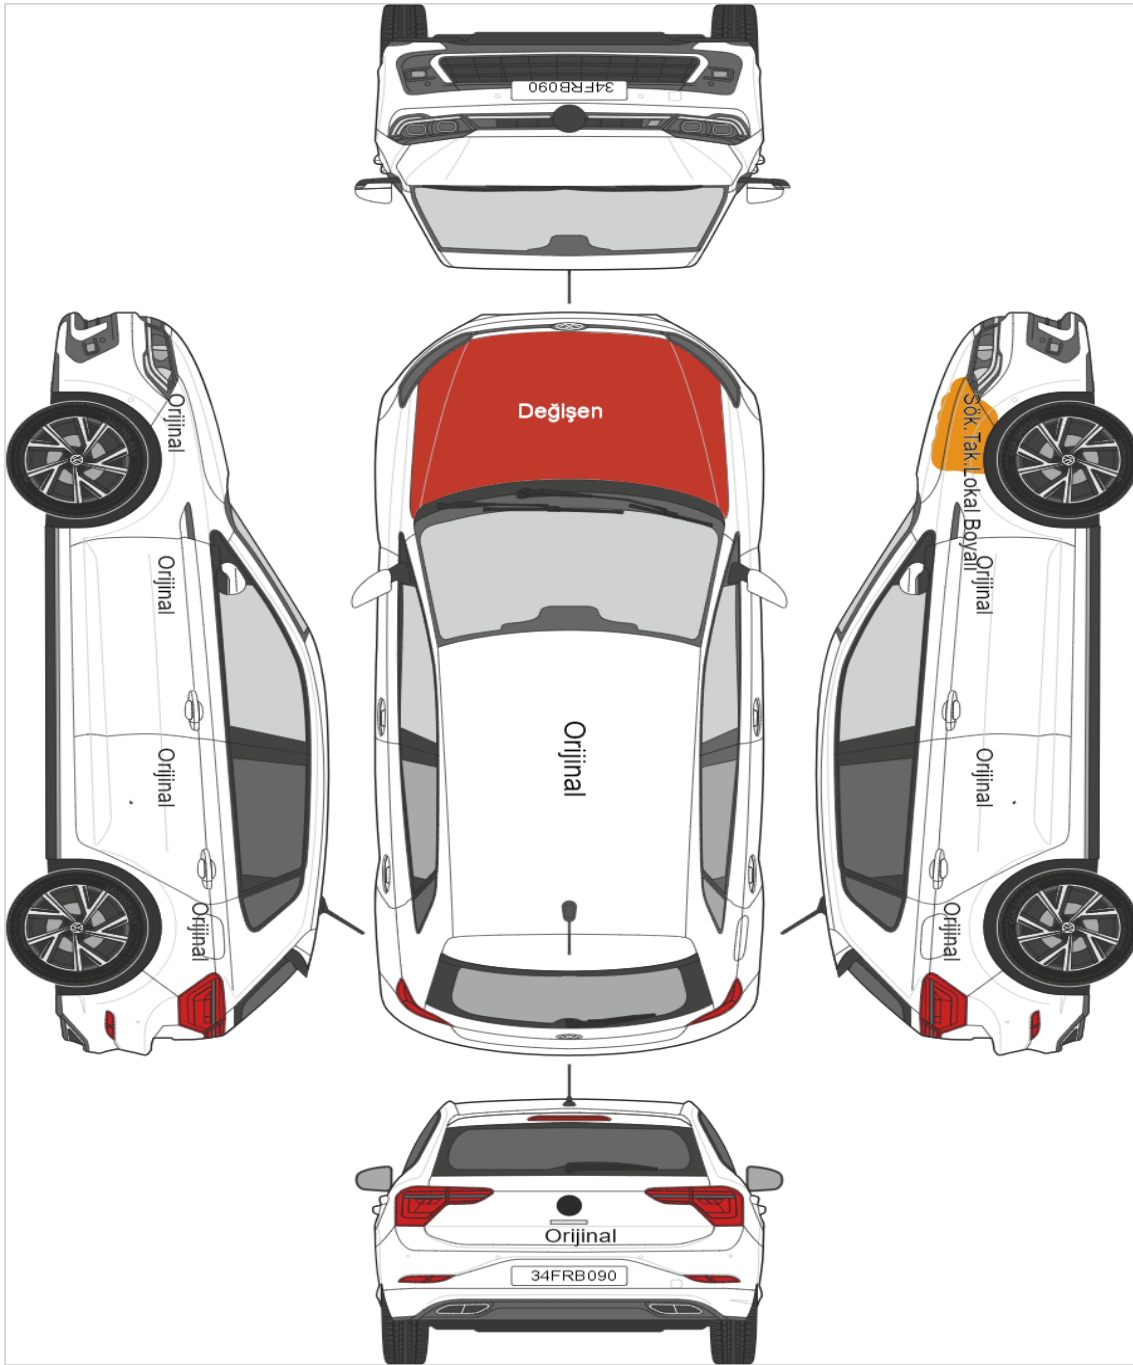
BOYALI	DEĞİŞEN	LOKAL BOYALI	ORİJİNAL	BOYALI İŞLEMLİ	DOLU GÖÇÜĞÜ	HASARLI	EZİK GÖÇÜK	SÖKÜLÜP TAKILMIŞ

Sökülmüş takılmış parçaların aynı yıl aynı marka model araçtan çıkma bir parçayla değiştirilmiş olma ihtimali bulunmaktadır.
Ayar yapmak veya araçtan söküp işlem yapılmak için de sökülmüş olabilir.

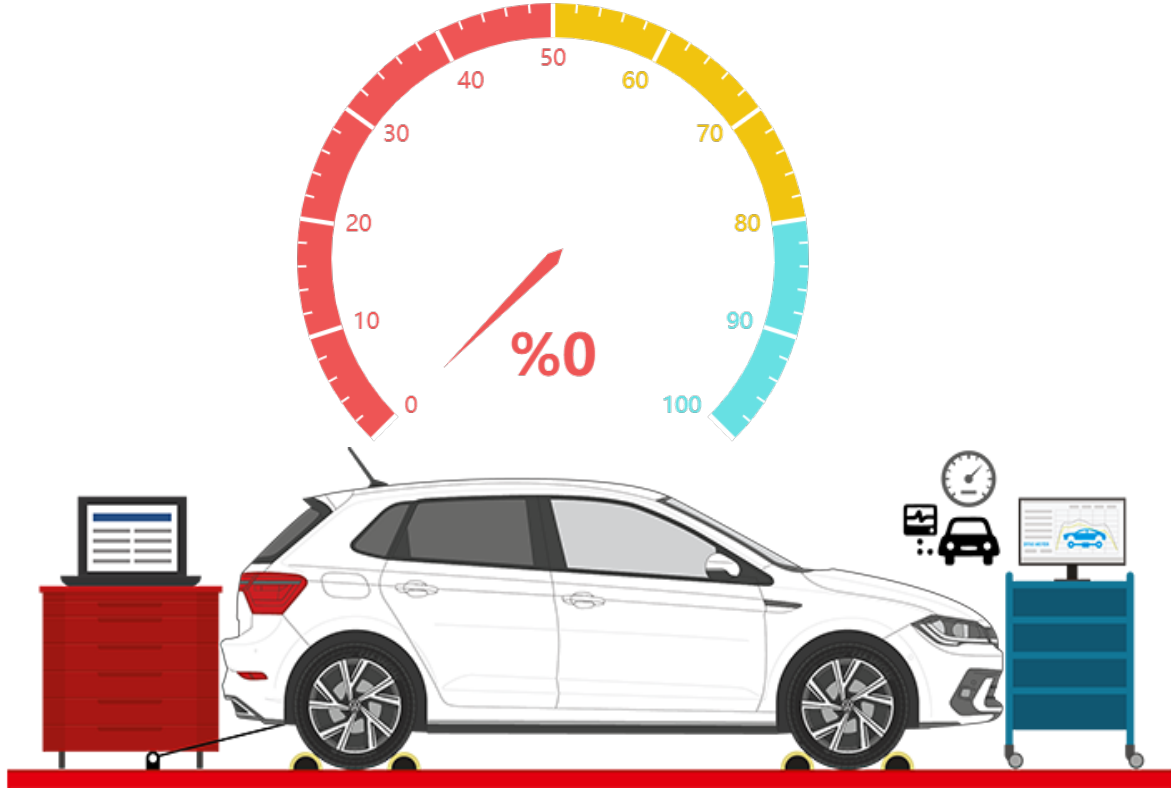
DYNO MOTOR PERFORMANS TEST SONUCU

Aracın Motor Gücü (KW)	96 KW - 129 BG
Ölçülen Motor Gücü (KW)	0 KW - 0 BG
Üretilen Anlık Performans (%)	% 0

MÜŞTERİ BİLGİSİ DÂHİLİNDE DYNO TEST YAPILMAMIŞTIR. YOL TESTİ YAPILDI.
