KADE OTO EKSPERTİZ OTOMOTİV GIDA SANAYİ VE TİCARET  
ANONİM ŞİRKETİ  
ÜÇEVLER MAH. ERSAN SK. NO:12/A NİLÜFER/BURSA

Rapor no.: 20260814104941

Plaka : 35BEE676

PLAKA .....35BEE676  
MARKA.....DACIA  
MODEL.....DUSTER  
ÜRETİM YILI.....2022  
ŞASE NO..... VF1HJD20X69236372  
MOTOR HACMİ.....999  
MOTOR GÜCÜ.....90  
VİTES TÜRÜ..... Manuel  
YAKIT TÜRÜ..... Benzin  
ARAÇ RENGİ.....TURUNCU (ARİZONA )  
GİRİŞ KİLOMETRE.. 165232  
ÇIKIŞ KİLOMETRE...165232  
GİRİŞ TARİHİ.....14.08.2026 10:49:41  
ÇIKIŞ TARİHİ..... 14.08.2026 11:11:30

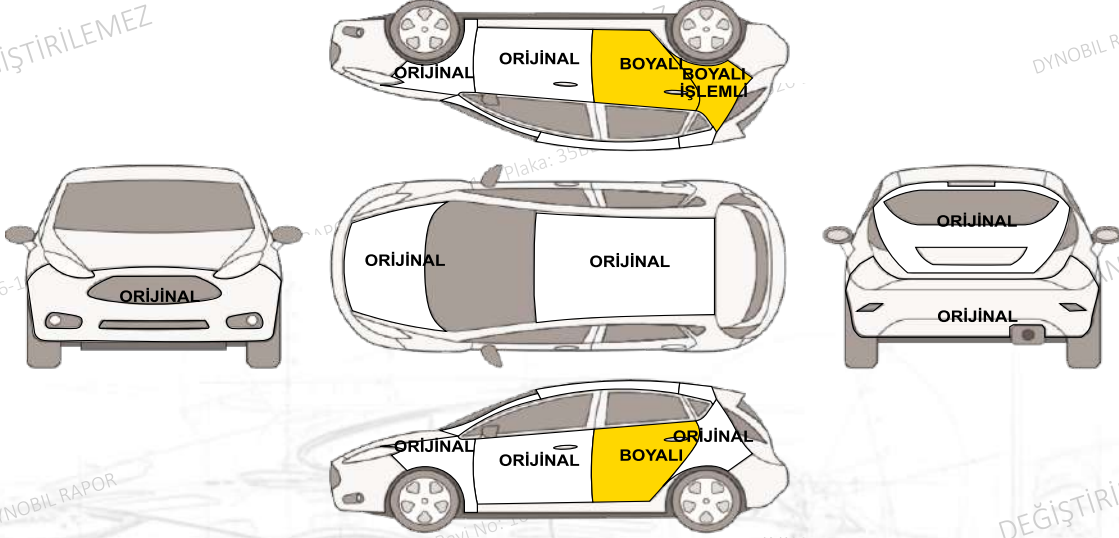
## KAPORTA EKSPERTİZ RAPORU

| Sol Arka Kapı | BOYALI | Sağ Arka Kapı | BOYALI |
| Sol Arka Çamurluk | ORJİNAL | Sağ Arka Çamurluk | BOYALI-İŞLEMİ |
| Karasörde ezik ve çizikler | VAR | | |

sağ arka kapı içi basamak boyalı işlemli  
aracın muhtelif yerlerinde boyasız düzeltme mevcut
