# DYNOPLUS - İZMİR YOLU ŞB

Alıcı: OTOPOİNT MOTORLU ARAÇLAR.. Araç: 16YE531 - W0VBD6EDXJG031007 - OPEL Astra 2017 Manuel Benzin - Kilometre : 107824

## KAPORTA VE BOYA KONTROLÜ

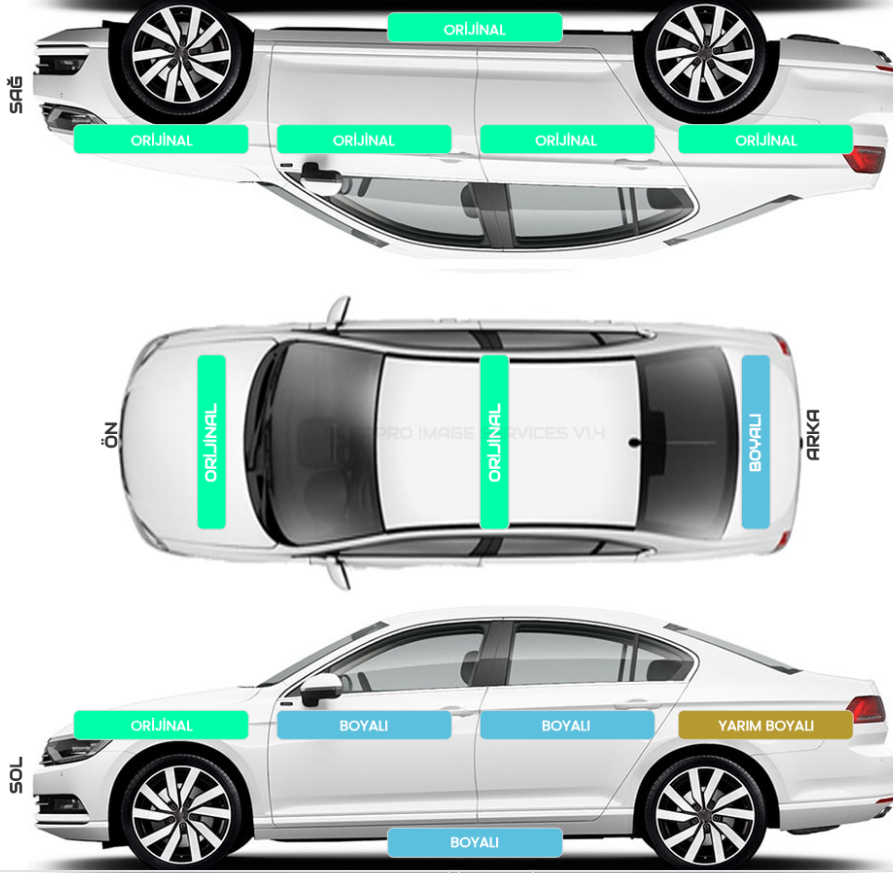
- O ORJİNAL
- B BOYALI
- IDB İÇ DIŞ BOYALI
- STB SÖK TAK BOYALI
- LB LOKAL BOYALI
- D DEĞİŞMİŞ
- CD ÇIKMA DEĞİŞMİŞ
- KSD KAPI SAÇI DEĞİŞMİŞ
- P PLASTİK
- K KAPLAMA
- C CAM
- PY PARÇA YOKTUR
- KS KASA
- ST SÖK TAK AYAR
- YB YARIM BOYALI
- İNB İNCE BOYALI
- LD LOKAL DEĞİŞMİŞ

Sol ön kapıda ve sol ön çamurlukta boyasız göçük düzeltmeler mevcut  
Sol arka Çamurluk içi lokal boyalı  
Araçın muhtelif yerlerinde minimal düzeyde ezik ve çizikler mevcut
