KAPORTA VE BOYA KONTROLÜ

DYNOPLUS - İZMİR YOLU ŞB

Rapor tarihi : 2026-02-24 13:53:52
Rapor id : SP168FDD937

Alıcı: OTOPOİNT MOTORLU ARAÇLAR.. Araç: 34GMM763 - NM0EXTTREPK81312 - FORD Transit Otomatik Dizel - Kilometre : 188975

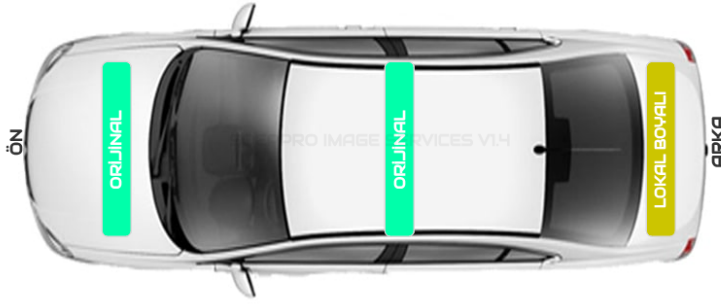
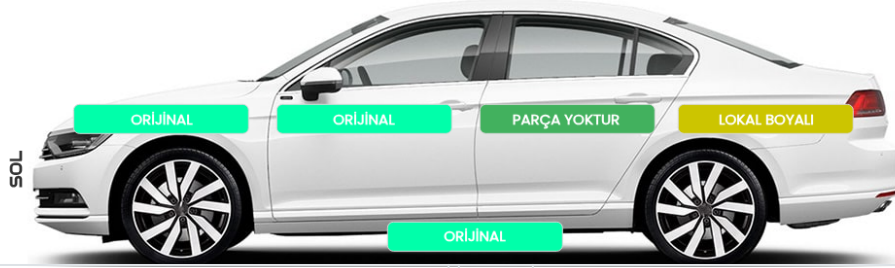
Aracın muhtelif yerlerinde ezik, çizik ve boyasız göçük düzeltmeler mevcut
Sağ arka dış direk boyalı
Bagaj kapağı sağ kanadında sök tak ve iç dış işlem mevcut
Ön cam değişmiş
