Sayfa : 1 / 18
EKSPERTİZ BİLGİLENDİRME SAYFASI

İşlem Tarihi:	08.10.2024 13:35:40 - 13:52:56	Şasi No:	NM435600006X89392
Marka :	TOFAS-FIAT	Model	EGEA CROSS STREET 1.6 M.JET 130 DCT / 2022

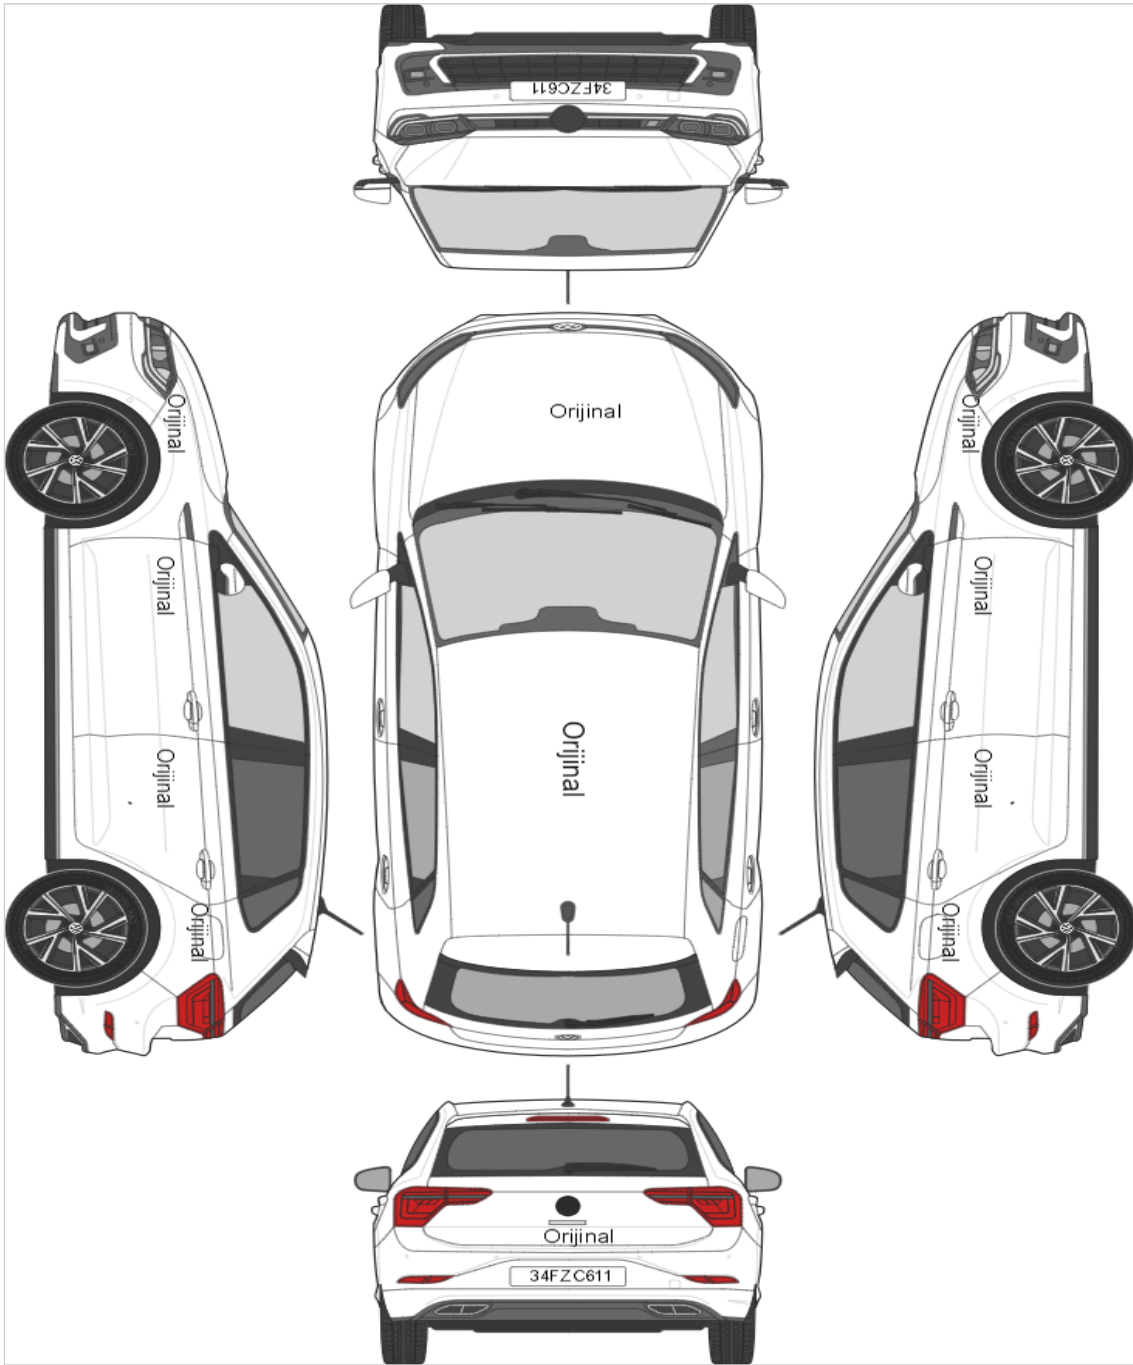
BOYA KAPORTA DIŞ KONTROLLER

BOYALI	DEĞİŞEN	LOKAL BOYALI	ORİJİNAL	BOYALI İŞLEMLİ	DOLU GÖÇÜĞÜ	HASARLI	EZİK GÖÇÜK	SÖKÜLÜP TAKILMIŞ
--------	---------	--------------	----------	----------------	-------------	---------	------------	------------------

60. Sol Ön Şasi	Orijinal
61. Sağ Ön Şasi	Orijinal
62. Güneş Yanığı	Yok
63. Podye Sol	Orijinal
64. Podye Sağ	Orijinal
65. Amortisör Kulesi Sol	Orijinal
66. Amortisör Kulesi Sağ	Orijinal
67. Sol Üst Direk	Orijinal
68. Sağ Üst Direk	Orijinal
69. Sol Ön Direk	Orijinal
70. Sağ Ön Direk	Orijinal
71. Sol Kapı Orta Direk	Orijinal
72. Sağ Kapı Orta Direk	Orijinal
73. Sol Arka Çamurluk Kilit Karşılığı	Orijinal
74. Sağ Arka Çamurluk Kilit Karşılığı	Orijinal
75. Sol Alt Marşpiyel	Plastik Kaplama
76. Sağ Alt Marşpiyel	Plastik Kaplama
77. Ön Panel	Orijinal
78. Arka Panel	Orijinal
79. Ön Tampon	Plastik
80. Arka Tampon	Plastik
81. Taban Sacı	Sağlam
82. Bagaj İç Havuz Sacı	Orijinal
83. Sağ Ön Çamurluk Davlumbazı	Sağlam
84. Sol Ön Çamurluk Davlumbazı	Sağlam
85. Sağ Arka Çamurluk Davlumbazı	Sağlam
86. Sol Arka Çamurluk Davlumbazı	Sağlam
87. Çizik/Gamze/Göçükler	! Var

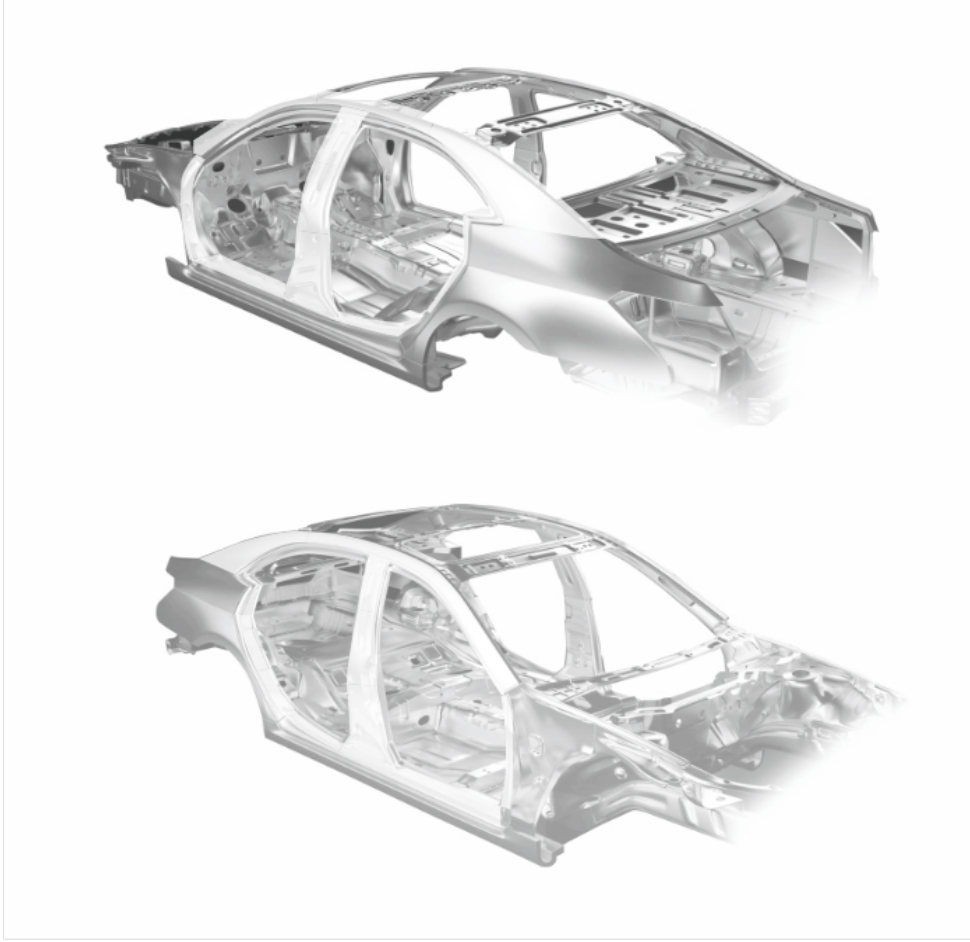
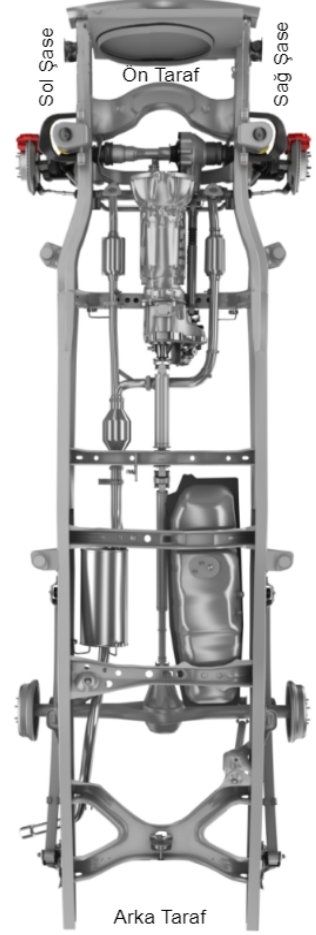
ARAÇ DİREK & ŞASİ KONTROLLERİ

Sol Orta Direk	Orijinal	Sol Ön Cam Direği	Orijinal
Sol Arka Üst Direk	Orijinal	Sol Ön Basamak	Orijinal
Sol Arka Basamak	Orijinal	Sol Ön Kapı İç Direk	Orijinal
Sol Çamurluk Kilit Karşılığı	Orijinal	Sol Üst Direk	Orijinal
Sağ Orta Direk	Orijinal	Sağ Ön Cam Direği	Orijinal
Sağ Arka Üst Direk	Orijinal	Sağ Ön Basamak	Orijinal
Sağ Arka Basamak	Orijinal	Sağ Ön Kapı İç Direk	Orijinal
Sağ Çamurluk Kilit Karşılığı	Orijinal	Sağ Üst Direk	Orijinal

Sol Şasi	
Sağ Şasi

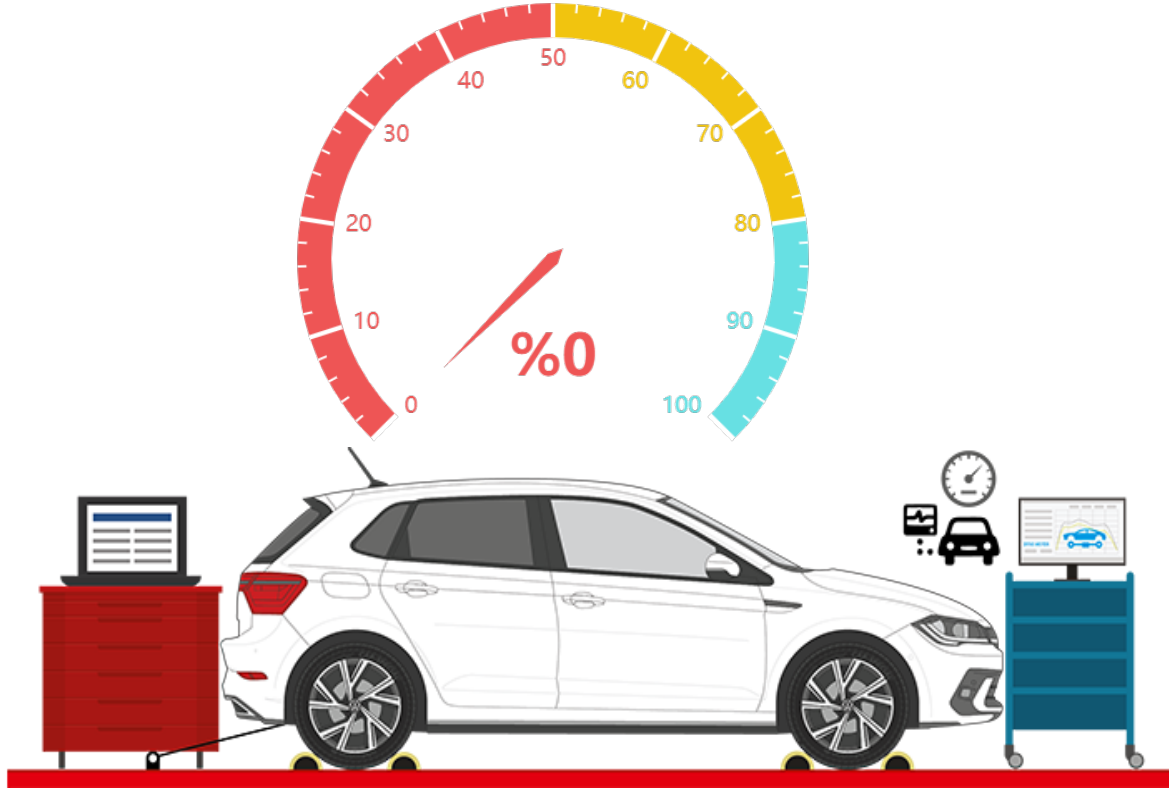
DYNO MOTOR PERFORMANS TEST SONUCU

Aracın Motor Gücü (KW)	96 KW - 129 BG
Ölçülen Motor Gücü (KW)	0 KW - 0 BG
Üretilen Anlık Performans (%)	% 0

MÜŞTERİ BİLGİSİ DÂHİLİNDE DYNO TEST YAPILMAMIŞTIR. YOL TESTİ YAPILDI.

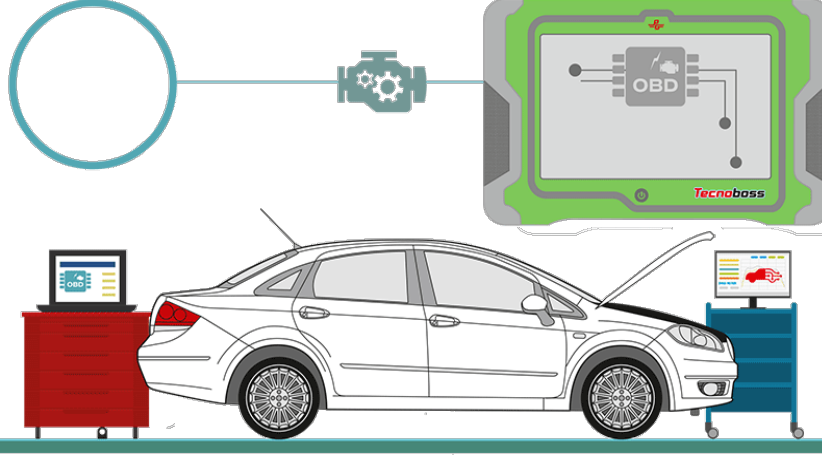
OBD ELEKTRONİK KONTROL SONUCU

95. Beyin Aktif Ve Pasif Arıza İncelemesi Ve Raporlaması	Yok
96. Kameralar	Yok
97. Yol Bilgisayarı	Çalışıyor
98. Gösterge Panel Elektronikleri	Çalışıyor
99. Klima Kontrol Paneli Elektronikleri	Çalışıyor
100. Direksiyon Kumanda Elektronikleri	Çalışıyor
101. Multi Medya	Çalışıyor
102. Park Sensörü	Sağlam
103. Radyo	Çalışıyor
104. Akü	İyi
105. Otomatik Şanzıman Elektronikleri Ecu/Obd Arıza Kaydı	Yok
106. ABS/ESP/ESR Fren Elektronikleri Ecu/Obd Arıza Kaydı	Yok
107. Hava Yastığı Elektronikleri Ecu/Obd Arıza Kaydı	Yok
108. Motor Elektronikleri Ecu/Obd Arıza Kaydı	Yok
109. Dijital Klima Elektronikleri Ecu/Obd Arıza Kaydı	Yok
