# DYNOPLUS - İZMİR YOLU ŞB

Rapor id : SP844GBD148

Alıcı: OTOPOINT MOTORLU ARAÇLAR.. Araç: 34FYC807 - NM0MXXTACMNR72807 - FORD Tourneo 2022 Manuel Dizel - Kilometre : 52249

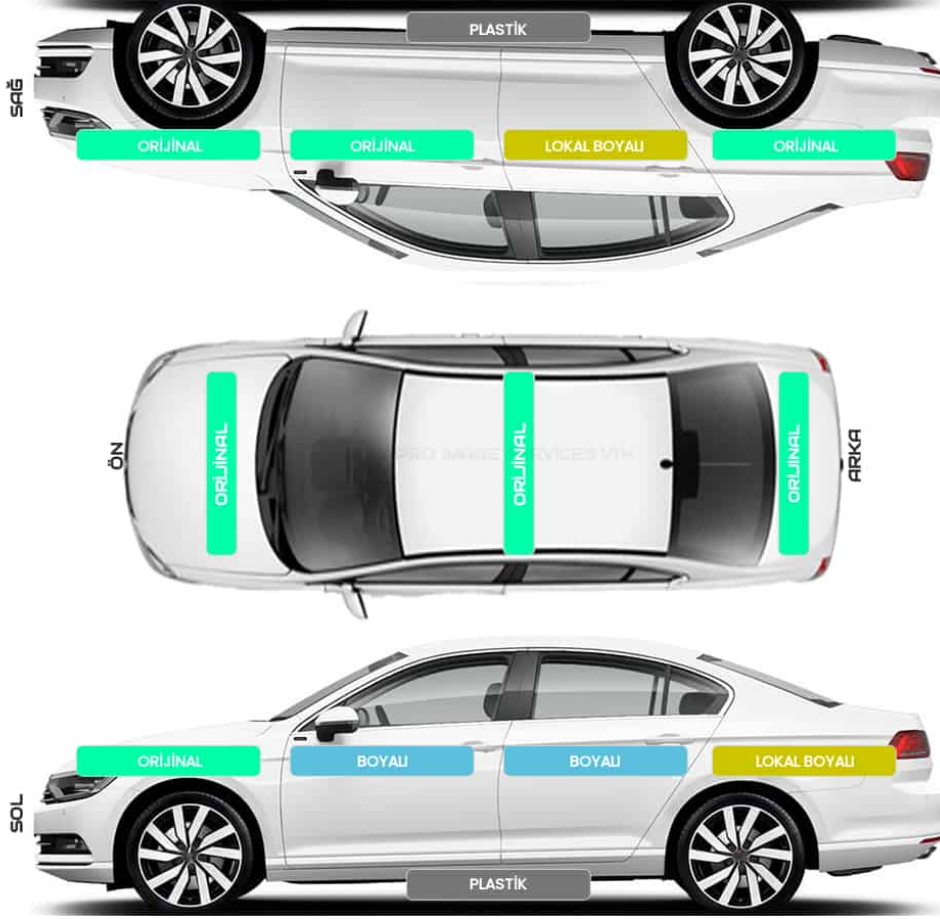
## KAPORTA VE BOYA KONTROLÜ

| ✓ Ön panel kontrolü | ! Arka panel kontrolü | Sol alt köşesinde hafif ez.. |

ARACIN MUHTELİF YERLERİNDE MİNİMAL DÜZEYDE EZİK VE ÇİZİKLER MEVCUT  
ARKA PANELİN SOL ALT KÖŞESİNDE MİNİK EZİK VAR
