KAPORTA VE BOYA KONTROLÜ

DYNOPLUS - İZMİR YOLU ŞB

Rapor tarihi : 2026-02-26 22:21:47
Rapor id : SP406BCB538

Alıcı: OTOPOİNT MOTORLU ARAÇLAR.. Araç: 34MCG006 - NM43560000U224641 - FIAT Cross 2024 Otomatik Dizel - Kilometre : 45765

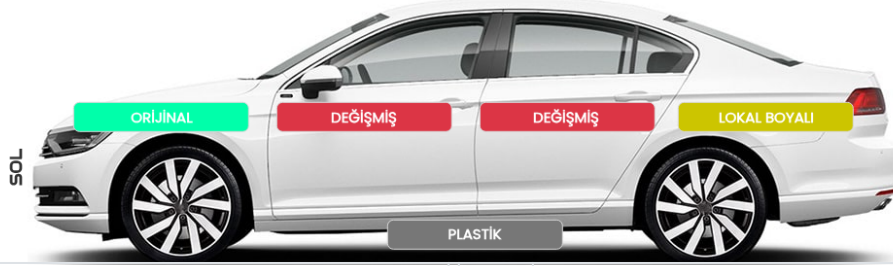
- O ORJİNAL
- B BOYALI
- IDB İÇ DIŞ BOYALI
- STB SÖK TAK BOYALI
- LB LOKAL BOYALI
- D DEĞİŞMİŞ
- ÇD ÇIKMA DEĞİŞMİŞ
- KSD KAPI SAÇI DEĞİŞMİŞ
- P PLASTİK
- K KAPLAMA
- C CAM
- PY PARÇA YOKTUR
- KS KASA
- ST SÖK TAK AYAR
- YB YARIM BOYALI
- İNB İNCE BOYALI
- LD LOKAL DEĞİŞMİŞ

Aracın muhtelif yerlerinde minimal düzeyde ezik ve çizikler mevcut
