# DYNOPLUS - İZMİR YOLU ŞB

Rapor id : SP118DHE659

Alıcı: OTOPOİNT MOTORLU ARAÇLAR.. Araç: 34GBJ196 - NM0MXXTACMNA78091 - FORD Coruier 2022 Manuel Dizel - Kilometre : 23751

## KAPORTA VE BOYA KONTROLÜ

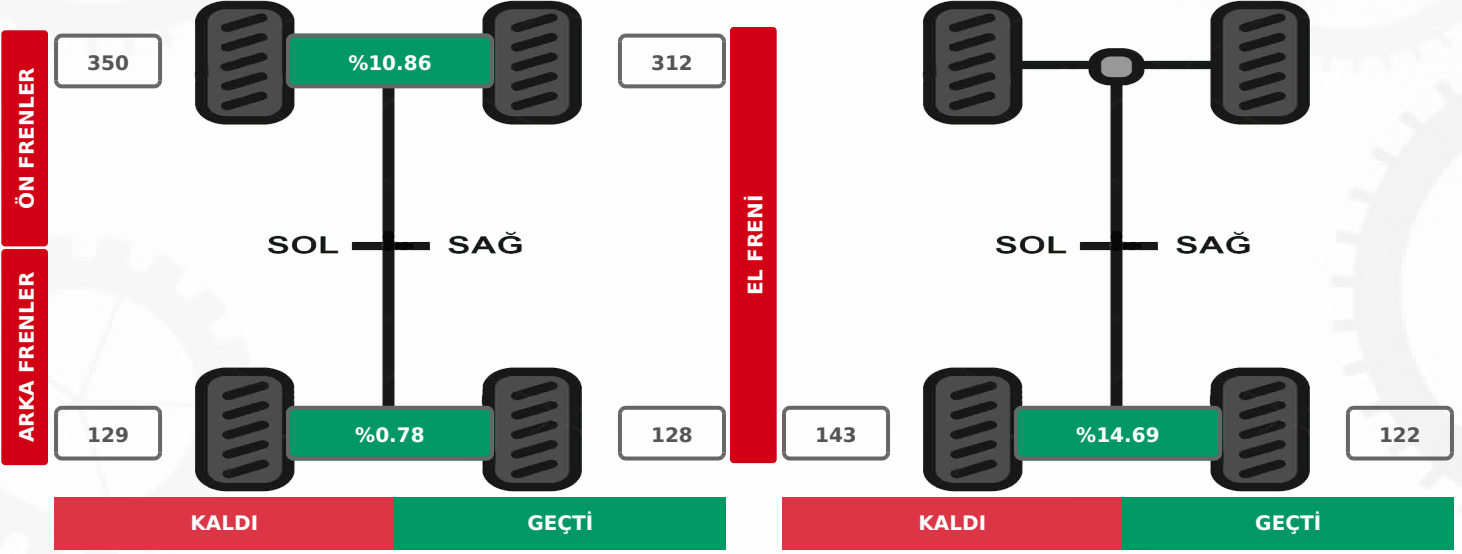
## FREN SÜSPANSİYON VE YANAL KAYMA

## SÜSPANSİYON TEST SONUÇLARI
