## KAPORTA VE BOYA KONTROLÜ

# DYNOPLUS - İZMİR YOLU ŞB

Rapor id : SP421FCG406

Alıcı: OTOPOINT MOTORLU ARAÇLAR.. Araç: 34MGJ090 - VF1RFB00873638845 - RENAULT Megane 2024 Otomatik Benzin - Kilometre : 2036

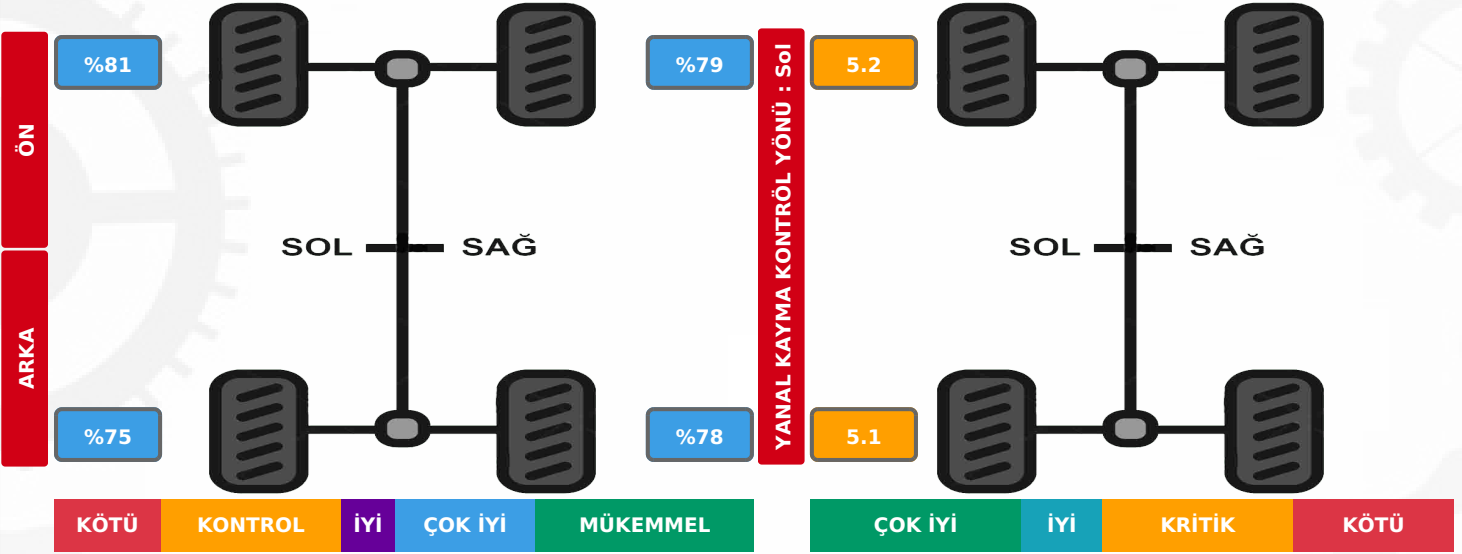
## YANAL KAYMA TEST SONUÇLARI

## SÜSPANSİYON TEST SONUÇLARI
