Sayfa : 1 / 15
EKSPERTİZ BİLGİLENDİRME SAYFASI

İşlem Tarihi:	21.08.2024 10:03:51 - 10:10:26	Şasi No:	NM0EXTTRENG23301
Marka :	FORD	Model	TRANSİT / 2022

BOYA KAPORTA DIŞ KONTROLLER

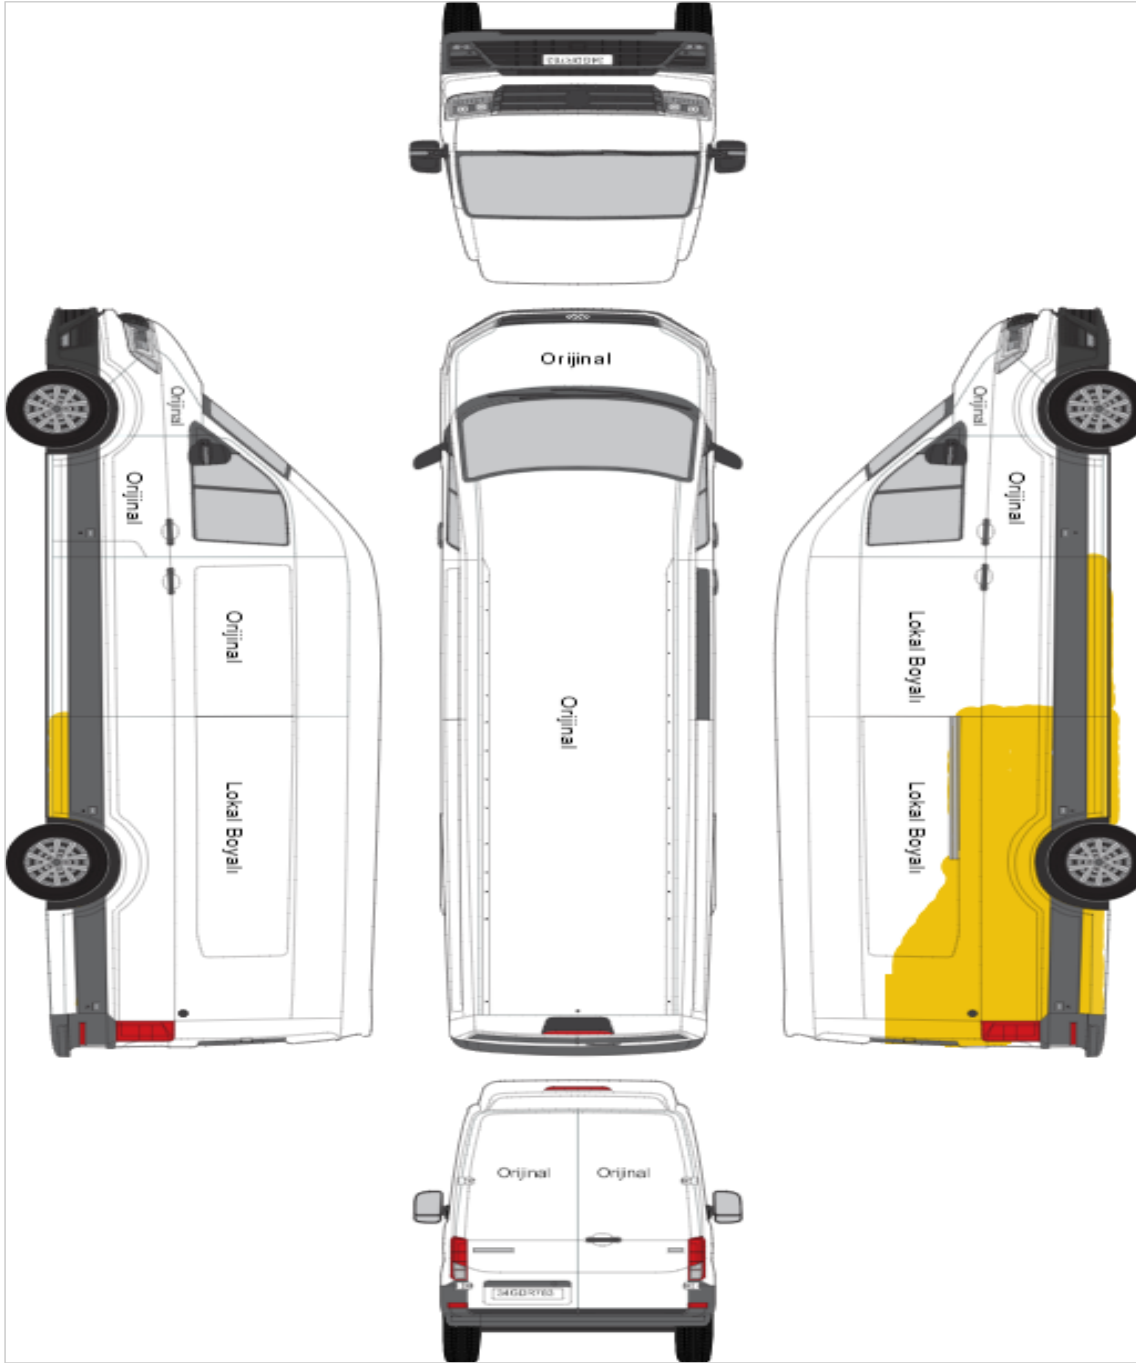
BOYALI	DEĞİŞEN	LOKAL BOYALI	ORİJİNAL	BOYALI İŞLEMLİ	DOLU GÖÇÜĞÜ	HASARLI	EZİK GÖÇÜK	SÖKÜLÜP TAKILMIŞ
--------	---------	--------------	----------	----------------	-------------	---------	------------	------------------

60. Sol Ön Şasi	Orijinal
61. Sağ Ön Şasi	Orijinal
62. Güneş Yanığı	Yok
63. Podye Sol	Orijinal
64. Podye Sağ	Orijinal
65. Amortisör Kulesi Sol	Orijinal
66. Amortisör Kulesi Sağ	Orijinal
67. Sol Üst Direk	Orijinal
68. Sağ Üst Direk	Orijinal
69. Sol Ön Direk	Orijinal
70. Sağ Ön Direk	Orijinal
71. Sol Kapı Orta Direk	Orijinal
72. Sağ Kapı Orta Direk	Orijinal
73. Sol Arka Çamurluk Kilit Karşılığı	Orijinal
74. Sağ Arka Çamurluk Kilit Karşılığı	Orijinal
75. Sol Alt Marşpiyel	Plastik Kaplama
76. Sağ Alt Marşpiyel	Plastik Kaplama
77. Ön Panel	Plastik
78. Arka Panel	Orijinal
79. Ön Tampon	Plastik
80. Arka Tampon	Plastik
81. Taban Sacı	Sağlam
82. Bagaj İç Havuz Sacı	Orijinal
83. Sağ Ön Çamurluk Davlumbazı	Sağlam
84. Sol Ön Çamurluk Davlumbazı	Sağlam
85. Sağ Arka Çamurluk Davlumbazı	Sağlam
86. Sol Arka Çamurluk Davlumbazı	Sağlam
87. Çizik/Gamze/Göçükler	! Var
