# DYNOPLUS - İZMİR YOLU ŞB

Rapor id : SP291GBE489

Alıcı: OTOPOİNT MOTORLU ARAÇLAR.. Araç: 34DBE882 - VF1RFB00665854941 - RENAULT Megane Otomatik Dizel - Kilometre : 78558

## KAPORTA VE BOYA KONTROLÜ

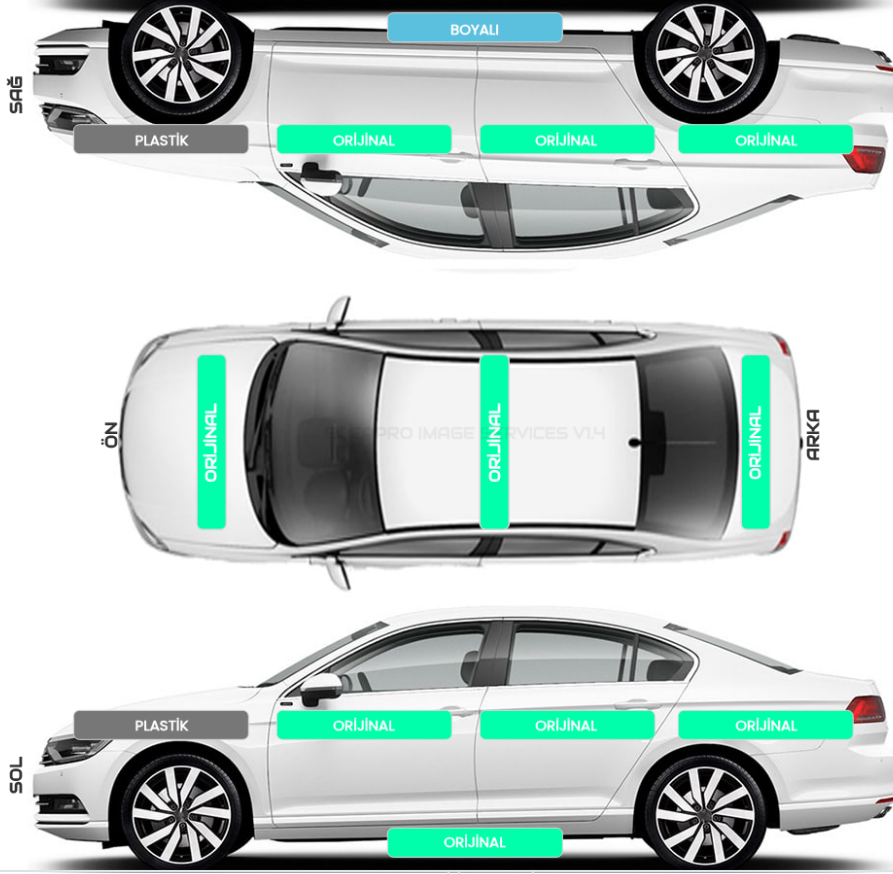
Aracın muhtelif yerlerinde minimal düzeyde ezik ve çizikler mevcut
