## KAPORTA VE BOYA KONTROLÜ

Rapor id : SP915CCD123

Alıcı: OTOPOİNT MOTORLU ARAÇLAR.. Araç: 16BNY229 - WAUZZZF35N1066108 - AUDİ Q3 sportback 2021 Otomatik Benzin - Kilometre : 84688

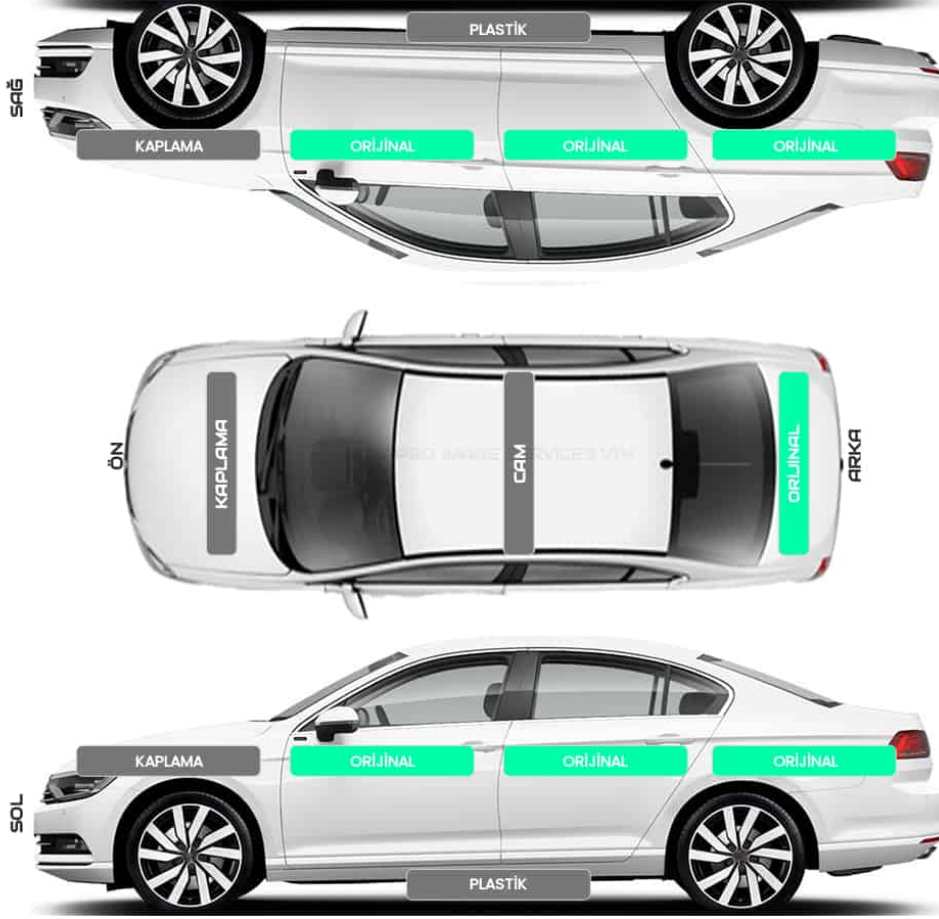
Sağ sol ön çamurluklar ve ön kaputta boya koruma folyo film mevcut, film altı detaylı boya kontrolü yapılamadı (kaplama olan parçaların mikron kalınlığı normal, 250-290 mikron arası)
