## KAPORTA VE BOYA KONTROLÜ

# DYNOPLUS - İZMİR YOLU ŞB

Rapor tarihi : 2026-03-16 22:11:21

Alıcı: OTOPOİNT MOTORLU ARAÇLAR.. Araç: 34FYS268 - NM435600006X98640 - FIAT Egea Otomatik Dizel - Kilometre : 67640

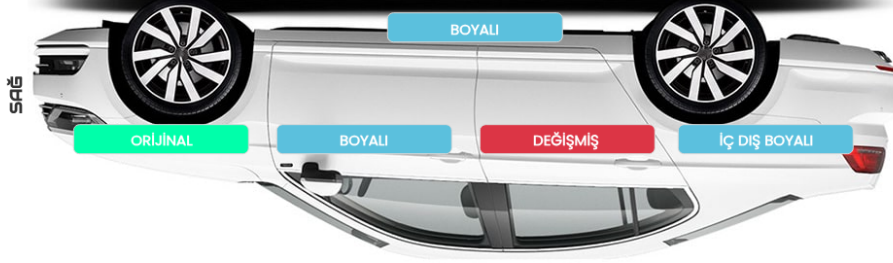
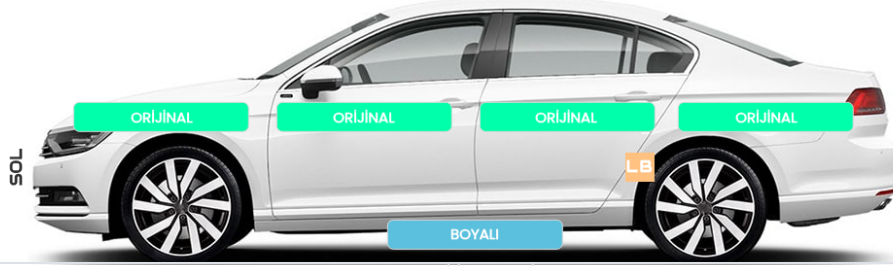
LB= Lokal boyalı bölge

Aracın muhtelif yerlerinde minimal düzeyde ezik çizik ve boyasız göçük Düzeltmeler mevcut
