KADE OTO EKSPERTİZ OTOMOTİV GIDA SANAYİ VE TİCARET  
ANONİM ŞİRKETİ  
ÜÇEVLER MAH. ERSAN SK. NO:12/A NİLÜFER/BURSA

Rapor no.: 20260824135156

Plaka : 34PHD637

PLAKA .....34PHD637  
MARKA.....VOLVO  
MODEL.....EC40  
ÜRETİM YILI.....2025  
ŞASE NO..... YV1XKEZR6T2204215  
MOTOR HACMİ.....0  
MOTOR GÜCÜ.....1  
VİTES TÜRÜ..... Otomatik  
YAKIT TÜRÜ..... Elektrik  
ARAÇ RENGİ.....MAVI  
GİRİŞ KİLOMETRE.. 2993  
ÇIKIŞ KİLOMETRE.. 2993  
GİRİŞ TARİHİ.....24.08.2026 13:51:56  
ÇIKIŞ TARİHİ..... 24.08.2026 14:16:55

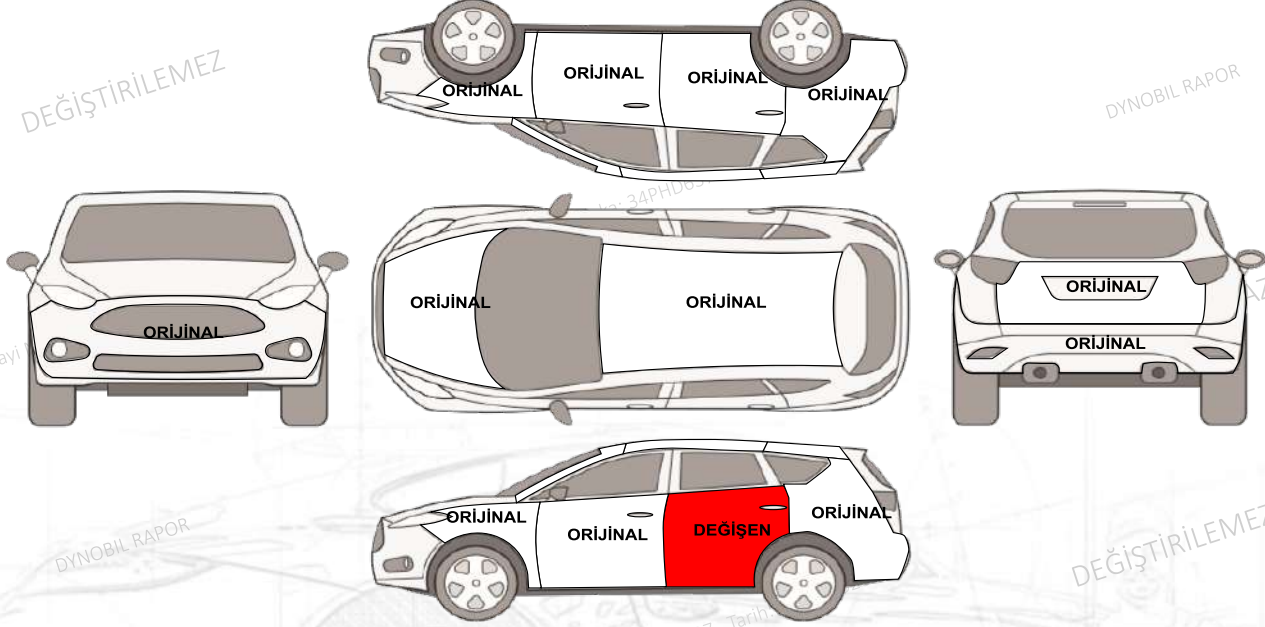
## KAPORTA EKSPERTİZ RAPORU

| Sol Arka Kapı | DEĞİŞEN | Sağ Arka Kapı | ORJİNAL |
| Karasörde ezik ve çizikler | VAR | | |

LASTİKLER 2025 YAZLIK  
SOL ARKA KAPI İÇİ KİLİT KARŞILIĞI KISMI BOYA İŞLEMLİ
