# DYNOPLUS - İZMİR YOLU ŞB

34MGJ084 - VF1RFB00573638799 - RENAULT Megane 2024 Otomatik Benzin - Kilometre : 1194

## KAPORTA VE BOYA KONTROLÜ

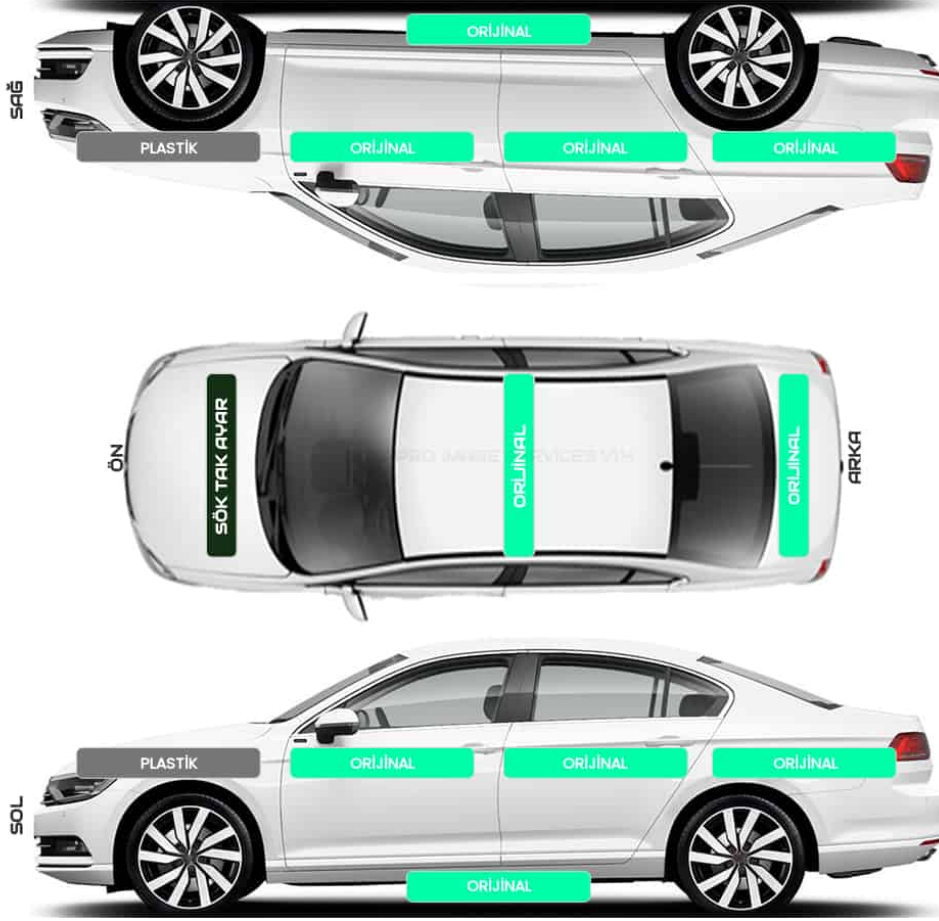
- O ORJİNAL
- B BOYALI
- IDB İÇ DIŞ BOYALI
- STB SÖK TAK BOYALI
- LB LOKAL BOYALI
- D DEĞİŞMİŞ
- ÇD ÇIKMA DEĞİŞMİŞ
- KSD KAPI SAÇI DEĞİŞMİŞ
- P PLASTİK
- K KAPLAMA
- C CAM
- PY PARÇA YOKTUR
- KS KASA
- ST SÖK TAK AYAR
- YB YARIM BOYALI
- İNB İNCE BOYALI
