KAPORTA VE BOYA KONTROLÜ

Rapor id : SP739HGH814

Alıcı: OTOPOİNT MOTORLU ARAÇLAR.. Araç: 34HVM191 - WF0MXXGCHMPM55370 - FORD Focus 2023 Otomatik Dizel - Kilometre : 18835

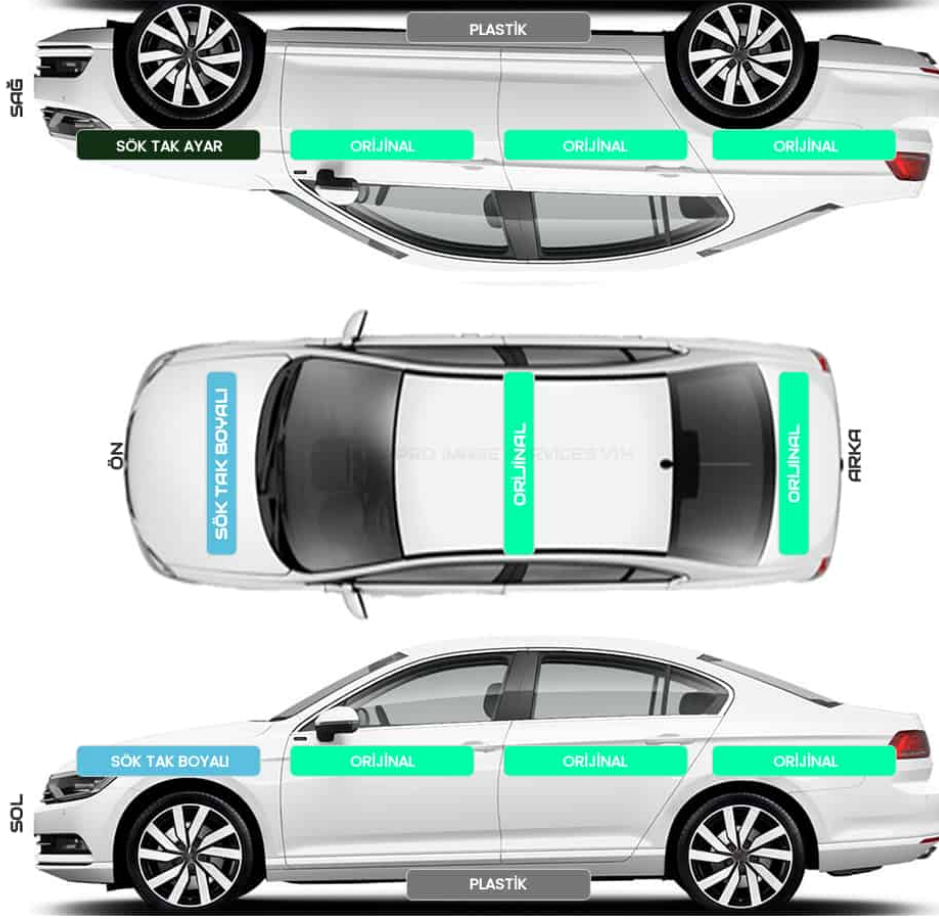
- O ORJİNAL
- B BOYALI
- IDB İÇ DIŞ BOYALI
- STB SÖK TAK BOYALI
- LB LOKAL BOYALI
- D DEĞİŞMİŞ
- ÇD ÇIKMA DEĞİŞMİŞ
- KSD KAPI SAÇI DEĞİŞMİŞ
- P PLASTİK
- K KAPLAMA
- C CAM
- PY PARÇA YOKTUR
- KS KASA
- ST SÖK TAK AYAR
- KP KASA PARÇASI

Sol ön far ayağı (plastik) onarımlı
Ön kaput uç kısmında iç dış onarım mevcut
