KADE OTO EKSPERTİZ OTOMOTİV GIDA SANAYİ VE TİCARET  
ANONİM ŞİRKETİ  
ÜÇEVLER MAH. ERSAN SK. NO:12/A NİLÜFER/BURSA

Rapor no.: 20260505115223

PLAKA .....34NKK907  
MARKA.....FİAT  
MODEL.....DOBLO  
ÜRETİM YILI..... 2025  
ŞASE NO..... VYFEDYHT9SJ667216  
MOTOR HACMİ.....1499  
MOTOR GÜCÜ.....180  
VİTES TÜRÜ ..... Manuel  
YAKIT TÜRÜ..... Dizel  
ARAÇ RENGİ.....BEYAZ  
GİRİŞ KİLOMETRE.. 18382  
ÇIKIŞ KİLOMETRE...18382  
GİRİŞ TARİHİ.....5.05.2026 11:52:24  
ÇIKIŞ TARİHİ..... 5.05.2026 12:28:57

# KAPORTA EKSPERTİZ RAPORU

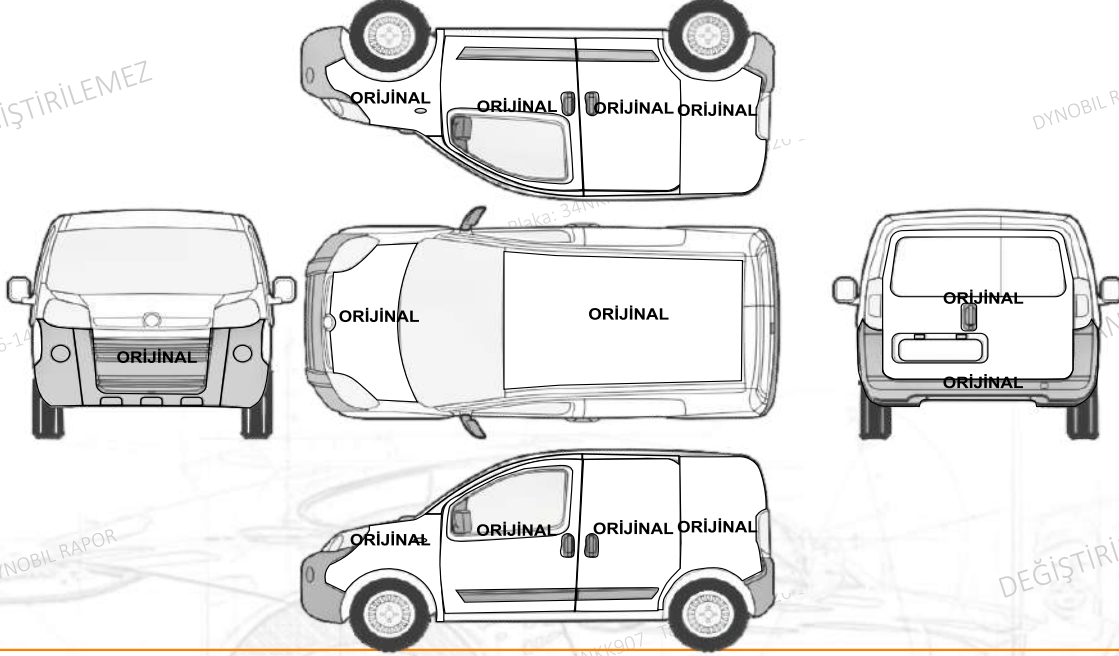
## KAPORTA EKSPERTİZ RAPORU

Ön Panel	ORIJINAL	Bagaj Kapağı	ORIJINAL
Ön Kaput	ORIJINAL	Arka Panel	ORIJINAL
Sol Ön Çamurluk	ORIJINAL	Sağ Ön Çamurluk	ORIJINAL
Sol Ön Kapı	ORIJINAL	Sağ Ön Kapı	ORIJINAL
Sol Arka Kapı	ORIJINAL	Sağ Arka Kapı	ORIJINAL
Sol Arka Çamurluk	ORIJINAL	Sağ Arka Çamurluk	ORIJINAL
Tavan	ORIJINAL	Dolu Göçükleri	YOK
Sol Marşbiyel	ORIJINAL	Sağ Marşbiyel	ORIJINAL
Karasörde ezik ve çizikler	VAR		
Sol Ön Cam Direği	ORIJINAL	Sağ Ön Cam Direği	ORIJINAL
Sol Orta İç Direk	ORIJINAL	Sağ Orta İç Direk	ORIJINAL
Sol Ön İç Direk	ORIJINAL	Sağ Ön İç Direk	ORIJINAL
Sol Arka Kapı Kilit Karşılığı	ORIJINAL	Sağ Arka Kapı Kilit Karşılığı	ORIJINAL
Ön Tampon Demiri	ORIJINAL	Alt Taban Sacı	ORIJINAL
Arka Tampon Demiri	ORIJINAL	Bagaj Havuzu	ORIJINAL
Sol Kılıç Sacı	ORIJINAL	Sağ Kılıç Sacı	ORIJINAL
Sol Ön Podye	ORIJINAL	Sağ Ön Podye	ORIJINAL
Sol Ön Şase	ORIJINAL	Sağ Ön Şase	ORIJINAL
Sol Arka Podye	ORIJINAL	Sağ Arka Podye	ORIJINAL
Sol Arka Şase	ORIJINAL	Sağ Arka Şase	ORIJINAL

**Notlar : KAPUTTA, SOL BAGAJ KAPAĞINDA, SAĞ ARKA ÇAMURLUKTA VE SAĞ ARKA KAPIDA  
BOYASIZ DÜZELTME MEVCUT**
