# DYNOPLUS - İZMİR YOLU ŞB

Rapor id : SP402AFC896

Alıcı: OTOPOİNT MOTORLU ARAÇLAR.. Araç: 34FLZ494 - NM435600006W90175 - FIAT Egea 2022 Otomatik Dizel - Kilometre : 88509

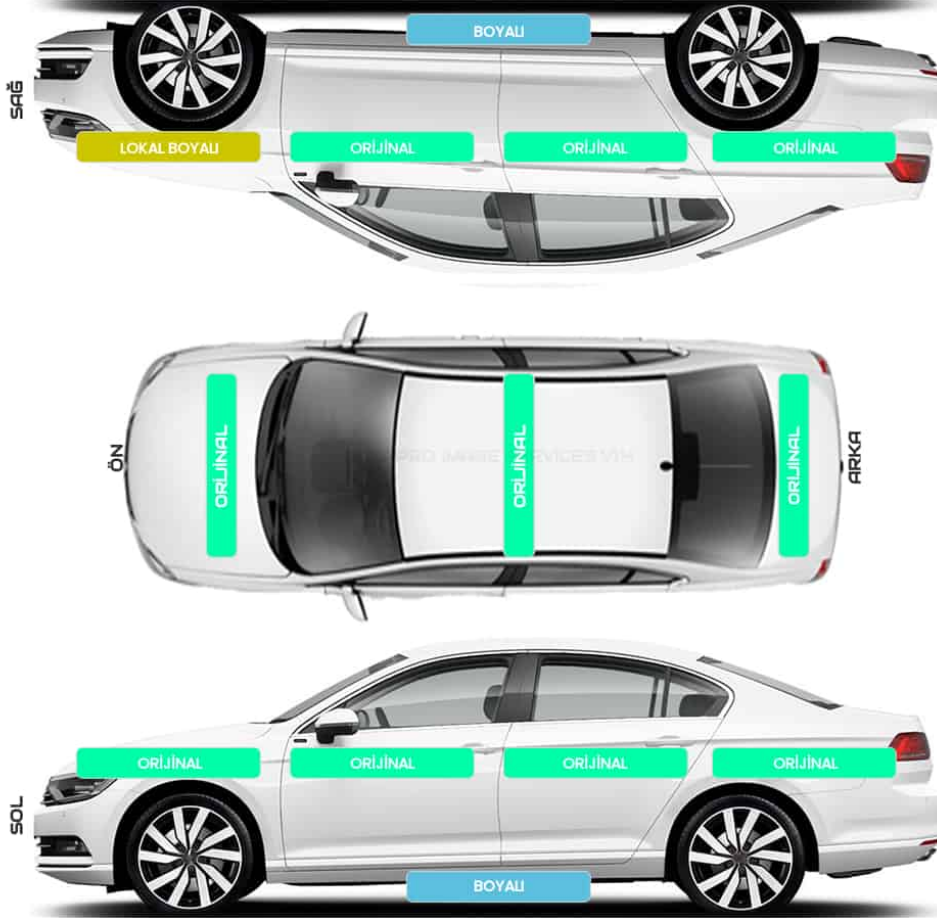
## KAPORTA VE BOYA KONTROLÜ

Bagaj kapağında kuru onarım işlemi mevcut  
Araçın muhtelif yerlerinde minimal düzeyde ezik, çizik, rutuş mevcut  
Sağ ön far değişmiş
