Sayfa : 1 / 18
EKSPERTİZ BİLGİLENDİRME SAYFASI

- TMBAG6NP3K7078775 şasi numaralı araca ait ekspertiz raporudur.
- Rapor bilgilendirme sayfası dahil olmak üzere toplam 18 sayfadan oluşmaktadır. Orijinelliğini tüm sayfalarda bulunan karekodları okutarak sorgulayabilirsiniz.
- İşbu rapor Bursa Net Ekspertiz Otomotiv Servis Hizm. San.ve Tic. Ltd. Şti Alaaddin bey Mah. Ay Fatma Cad Mese-5 İş Merkezi C Blok No: 5 C/B, 16120 Nilüfer/Bursa VD:ÇEKİRGE VN:1911231291 TEL:05013410020
- 0224 441 00 20 tarafından düzenlenmiştir.

İşlem Tarihi:	07.10.2024 13:50:46 - 16:35:00	Şasi No:	TMBAG6NP3K7078775
Marka :	SKODA	Model	SUPERB 1.6 TDI CR 120 DSG STYLE / 2019

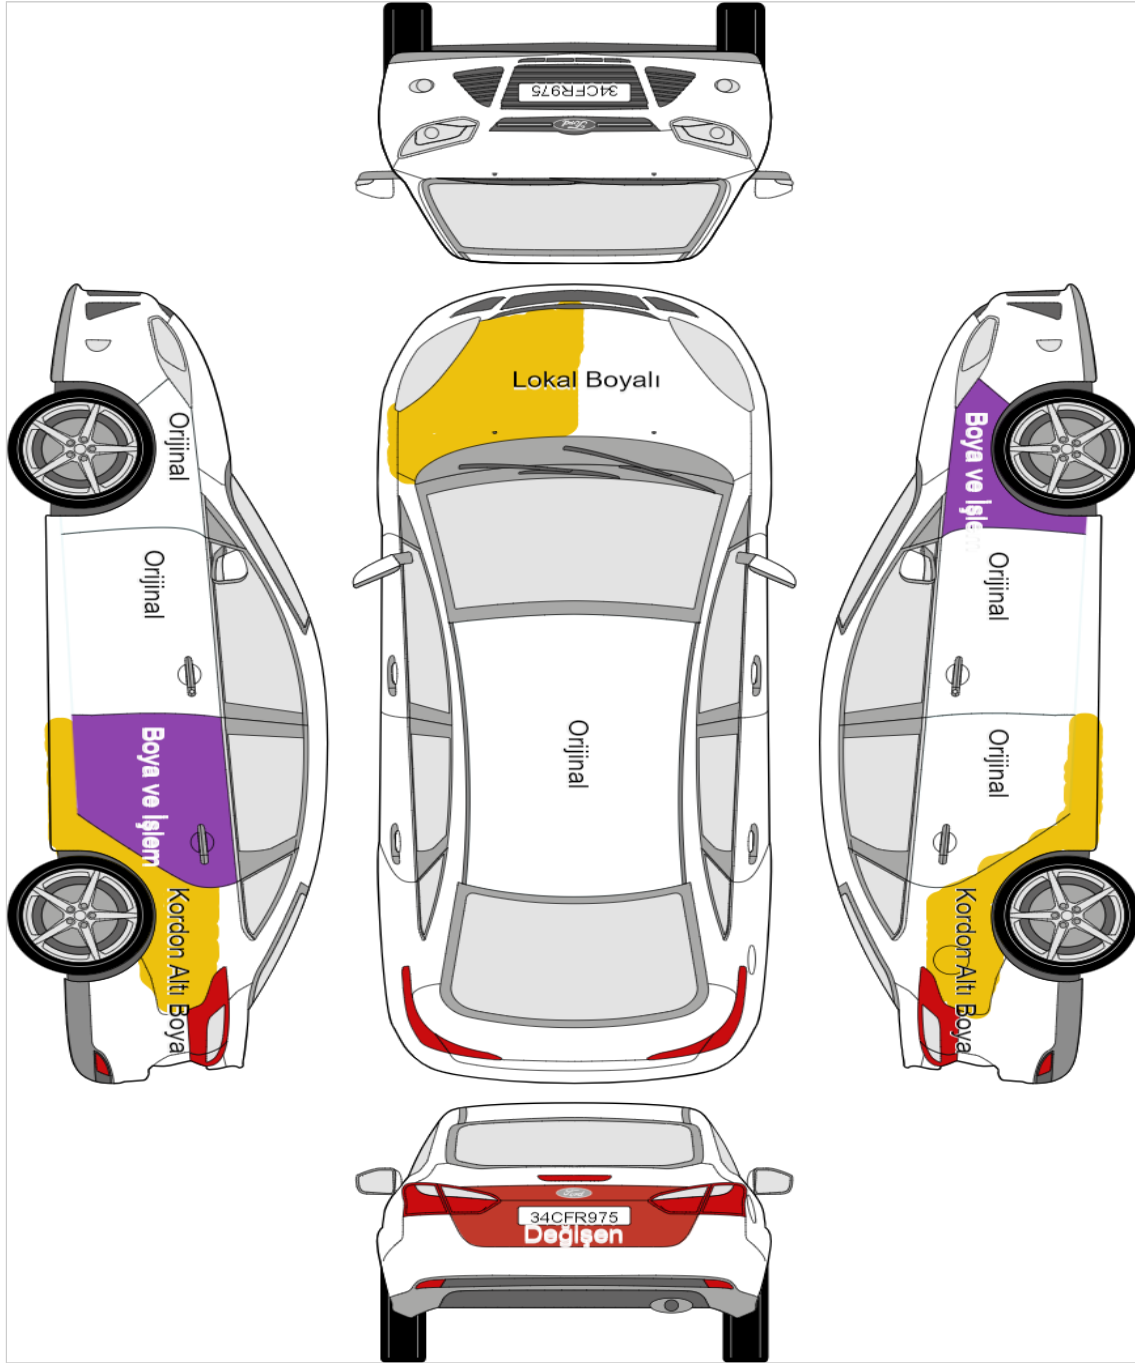
BOYA KAPORTA DIŞ KONTROLLER

BOYALI	DEĞİŞEN	LOKAL BOYALI	ORİJİNAL	BOYALI İŞLEMLİ	DOLU GÖÇÜĞÜ	HASARLI	EZİK GÖÇÜK	SÖKÜLÜP TAKILMIŞ
--------	---------	--------------	----------	----------------	-------------	---------	------------	------------------

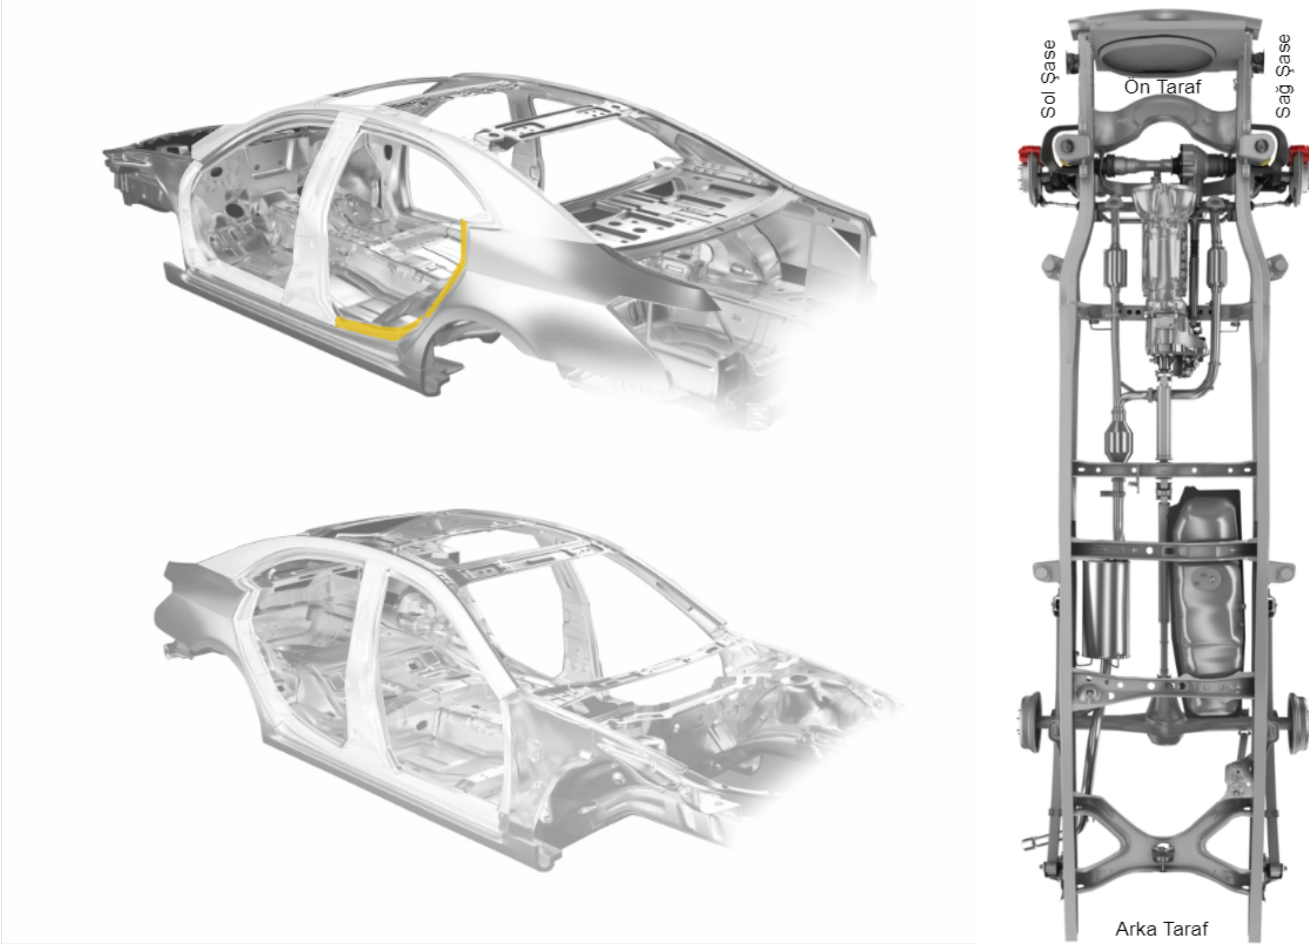
ARAÇ DİREK & ŞASI KONTROLLERİ

Sol Orta Direk	Orijinal	Sol Ön Cam Direği	Orijinal
Sol Arka Üst Direk	Orijinal	Sol Ön Basamak	Orijinal
Sol Arka Basamak	Boyalı	Sol Ön Kapı İç Direk	Orijinal
Sol Çamurluk Kilit Karşılığı	Boyalı	Sol Üst Direk	Orijinal
Sağ Orta Direk	Orijinal	Sağ Ön Cam Direği	Orijinal
Sağ Arka Üst Direk	Orijinal	Sağ Ön Basamak	Orijinal
Sağ Arka Basamak	Orijinal	Sağ Ön Kapı İç Direk	Orijinal
Sağ Çamurluk Kilit Karşılığı	Orijinal	Sağ Üst Direk	Orijinal

Sol Şasi	
Sağ Şasi

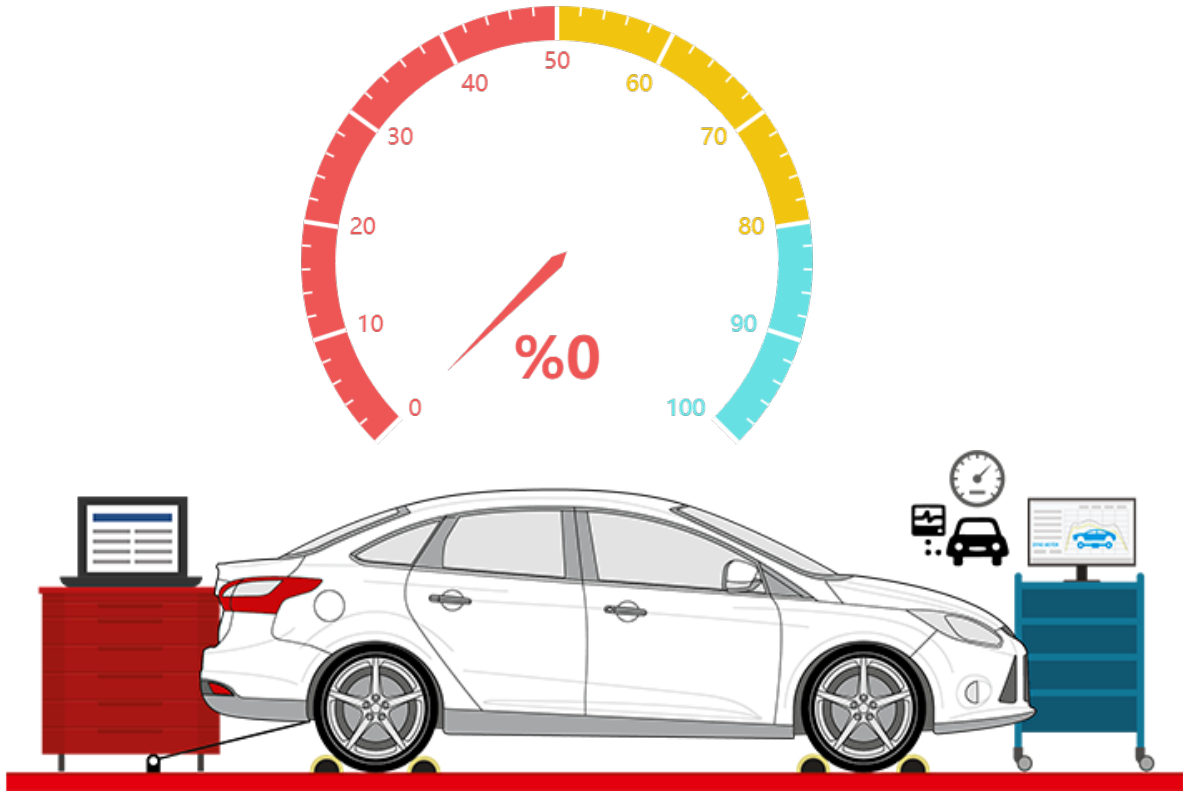
Aracın Motor Gücü (KW)	88 KW - 118 BG
Ölçülen Motor Gücü (KW)	0 KW - 0 BG
Üretilen Anlık Performans (%)	% 0

MOTOR MEKANİK KONTROLLER	26	
MEKANİK ALT KONTROLLERİ	33	
BOYA KAPORTA KONTROLLERİ	5	23
DYNO MOTOR PERFORMANS TEST SONUCU	7	
MÜŞTERİ BİLGİSİ DÂHİLİNDE DYNO TEST YAPILMAMIŞTIR. YOL TESTİ YAPILDI.		
OBD ELEKTRONİK KONTROL SONUCU	15	
İÇ KONTROLLER	35	
DIŞ KONTROLLER	37
