# DYNOPLUS - İZMİR YOLU ŞB

Rapor id : SP877GGC712

Alıcı: OTOPOİNT MOTORLU ARAÇLAR.. Araç: 34MKD269 - VF1RFB00273638713 - RENAULT Megane 2024 Otomatik Benzin - Kilometre : 2638

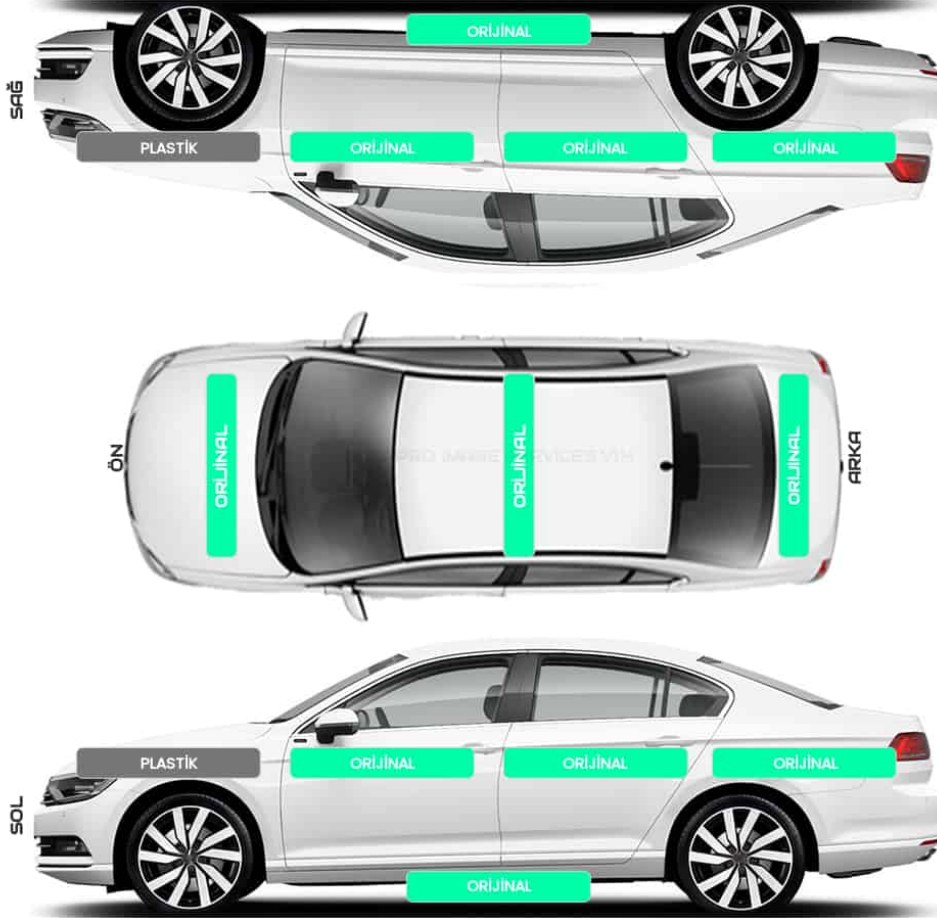
## KAPORTA VE BOYA KONTROLÜ

- O ORJİNAL
- B BOYALI
- IDB İÇ DIŞ BOYALI
- STB SÖK TAK BOYALI
- LB LOKAL BOYALI
- D DEĞİŞMİŞ
- ÇD ÇIKMA DEĞİŞMİŞ
- KSD KAPI SAÇI DEĞİŞMİŞ
- P PLASTİK
- K KAPLAMA
- C CAM
- PY PARÇA YOKTUR
- KS KASA
- ST SÖK TAK AYAR
- YB YARIM BOYALI
- İNB İNCE BOYALI
