# DYNOPLUS - İZMİR YOLU ŞB

Alıcı: OTOPOİNT MOTORLU ARAÇLAR.. Araç: 34KKU431 - WF02N1ER52RA25014 - FORD Coruier 2024 Manuel Dizel - Kilometre : 49353

## KAPORTA VE BOYA KONTROLÜ

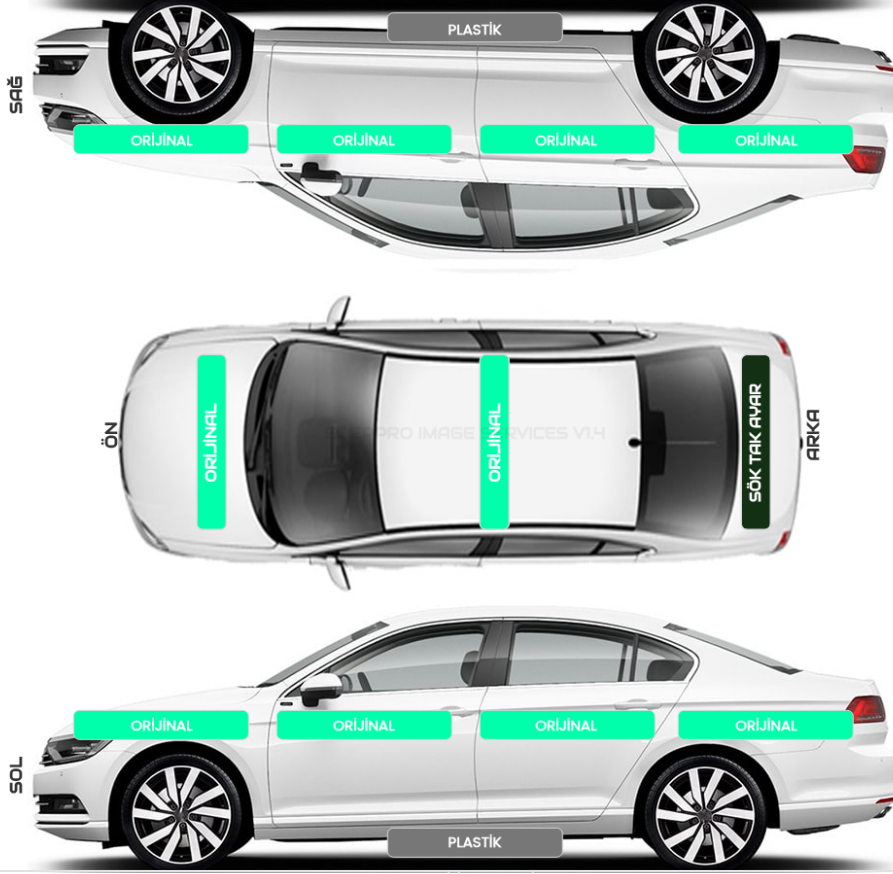
-Sağ arka çamurlukta boyasız göçük düzeltme mevcut  
-Aracın muhtelif yerlerinde minimal düzeyde ezik ve çizikler mevcut
