KAPORTA VE BOYA KONTROLÜ

Rapor tarihi : 2024-12-14 09:53:08

Rapor id : SP237FAE266

Alıcı: OTOPOINT MOTORLU ARAÇLAR.. Araç: 34HVP297 - WF0MXXGCHMPU43558 - FORD Focus 2023 Otomatik Dizel - Kilometre : 12115

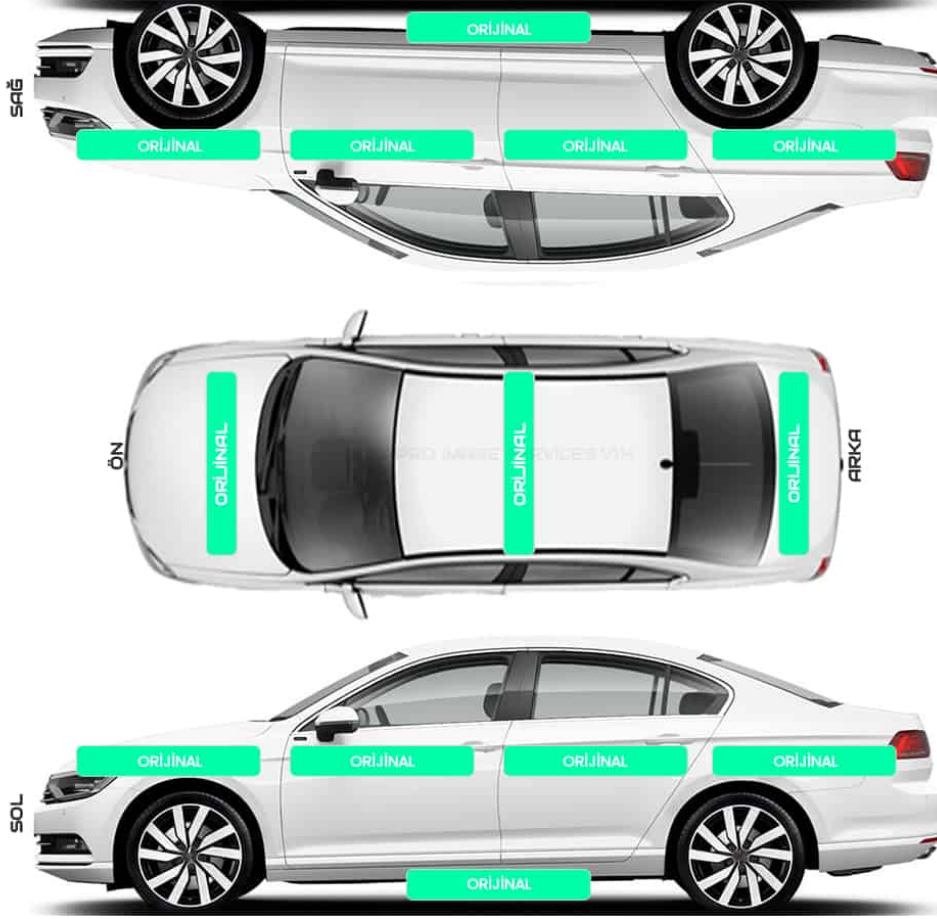
- O ORJİNAL
- B BOYALI
- IDB İÇ DIŞ BOYALI
- STB SÖK TAK BOYALI
- LB LOKAL BOYALI
- D DEĞİŞMİŞ
- ÇD ÇIKMA DEĞİŞMİŞ
- KSD KAPI SAÇI DEĞİŞMİŞ
- P PLASTİK
- K KAPLAMA
- C CAM

<input checked="" type="checkbox"/>	Ön panel	<input checked="" type="checkbox"/>	Arka panel
<input checked="" type="checkbox"/>	Sol ön şase	<input checked="" type="checkbox"/>	Sağ ön şase
<input checked="" type="checkbox"/>	Sol ön podye	<input checked="" type="checkbox"/>	Sağ ön podye
<input checked="" type="checkbox"/>	Sol ön tüfek (Üst podye) saçı	<input checked="" type="checkbox"/>	Sağ ön tüfek (Üst podye) saçı
<input checked="" type="checkbox"/>	Sol ön direk	<input checked="" type="checkbox"/>	Sağ ön direk
<input checked="" type="checkbox"/>	Sol orta direk	<input checked="" type="checkbox"/>	Sağ orta direk
<input checked="" type="checkbox"/>	Sol üst direk	<input checked="" type="checkbox"/>	Sağ üst direk
<input checked="" type="checkbox"/>	Sol arka şase	<input checked="" type="checkbox"/>	Sağ arka şase
<input checked="" type="checkbox"/>	Alt taban	<input checked="" type="checkbox"/>	Havuz sacı

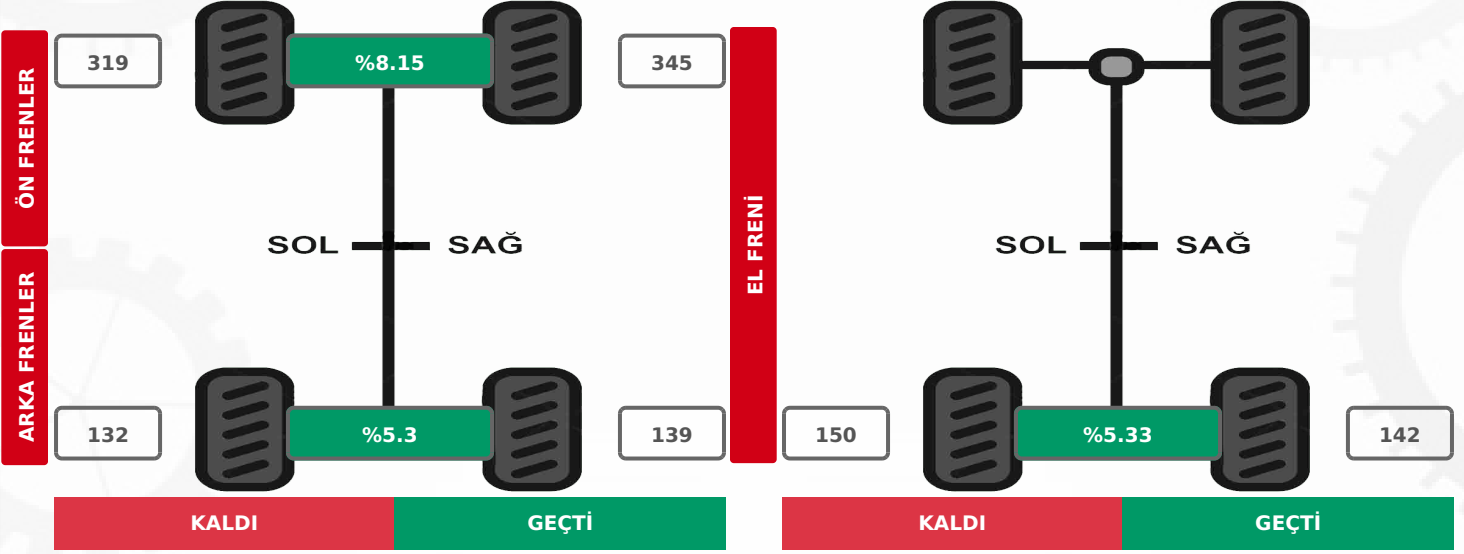
FREN SÜSPANSİYON VE YANAL KAYMA

SÜSPANSİYON TEST SONUÇLARI

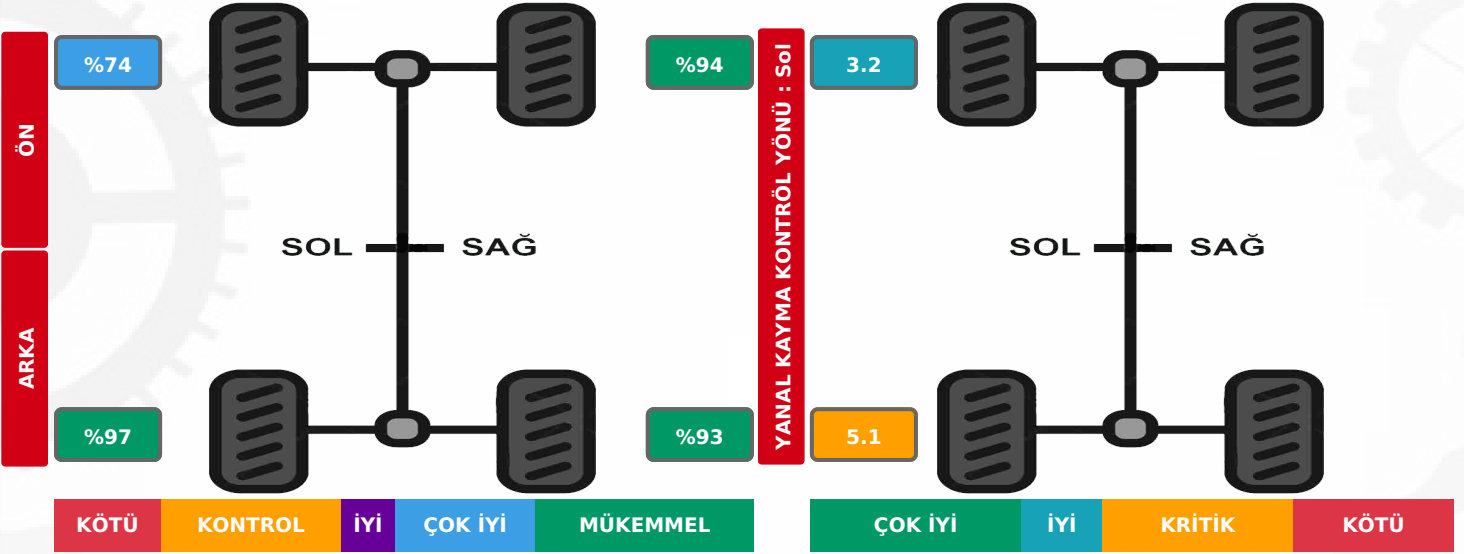
YANAL KAYMA TEST SONUÇLARI
