KAPORTA VE BOYA KONTROLÜ

Alıcı: OTOPOİNT MOTORLU ARAÇLAR.. Araç: 34HOA365 - WF0RXXTA2RPJ55599 - FORD Costum Otomatik Dizel - Kilometre : 36653

OBD DİAGNOSTİK TEST

HASAR KAYDI SORGU SONUCU

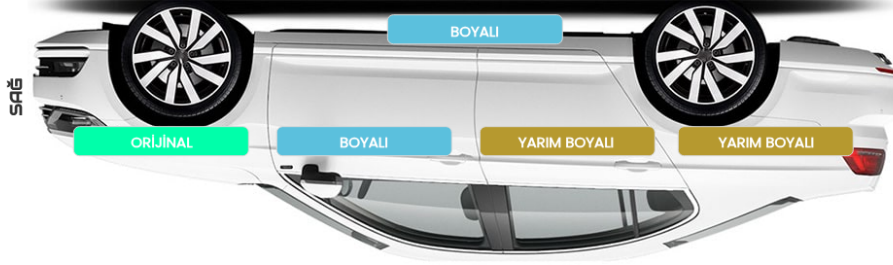
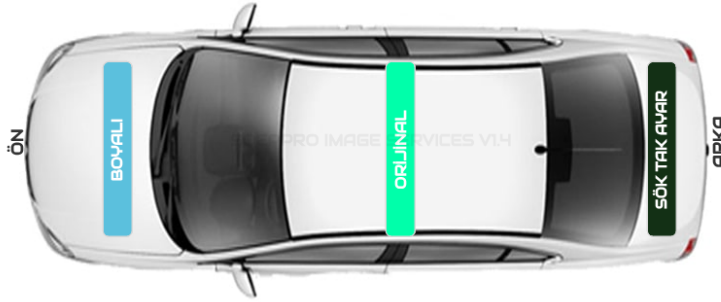
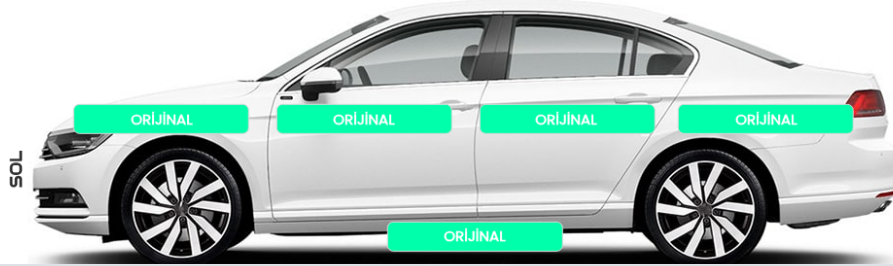
- O** ORİJİNAL
- B** BOYALI
- İDB** İÇ DİŞ BOYALI
- STB** SÖK TAK BOYALI
- LB** LOKAL BOYALI
- D** DEĞİŞMİŞ
- ÇD** ÇIKMA DEĞİŞMİŞ
- KSD** KAPI SAÇI DEĞİŞMİŞ
- P** PLASTİK
- K** KAPLAMA
- C** CAM
- PY** PARÇA YOKTUR
- KS** KASA
- ST** SÖK TAK AYAR
- YB** YARIM BOYALI
- İNB** İNCE BOYALI
- LD** LOKAL DEĞİŞMİŞ

Araçın muhtelif yerlerinde minimal düzeyde ezik ve çizikler mevcut
Detaylı tramer değişen parça sorgusunu kontrol ediniz

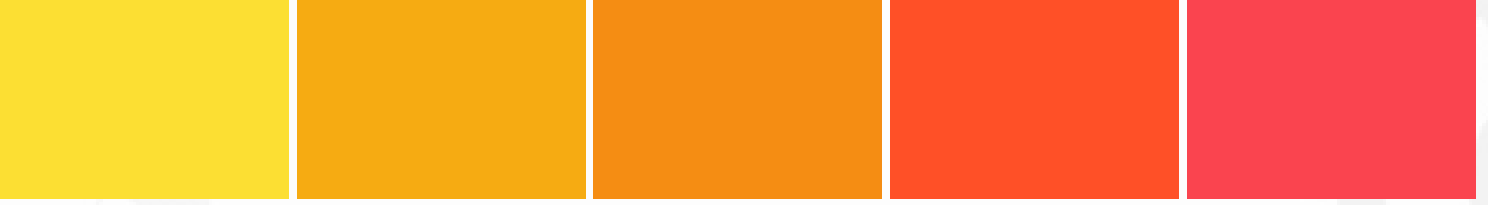
CONTA KAÇAK TESTİ

Conta kaçak testi sonucu olası renk seçenekleri..

Renk sıralaması soldan başlayarak , iyiden kötüye doğru sıralanmıştır.

Yapılan cs motor conta testi,sorunsuz.
