# DYNOPLUS - İZMİR YOLU ŞB

Rapor id : SP112GFD659

Alıcı: OTOPOİNT MOTORLU ARAÇLAR.. Araç: 34HVU821 - NM43560000U099073 - FIAT Egea 2023 Otomatik Dizel - Kilometre : 28338

## KAPORTA VE BOYA KONTROLÜ

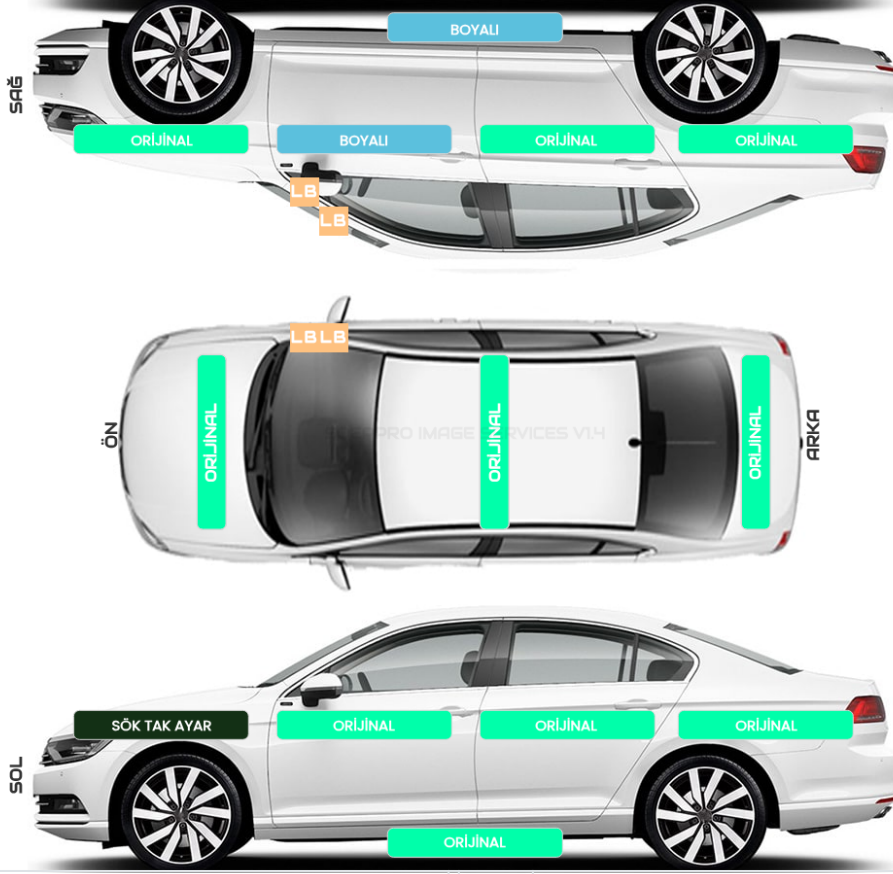
LB= Lokal boyalı bölge

-Ön cam değişmiş  
-Sağ dış Ön cam direği loka boyalı  
-Aracın muhtelif yerlerinde minimal düzeyde ezik ve çizikler mevcut

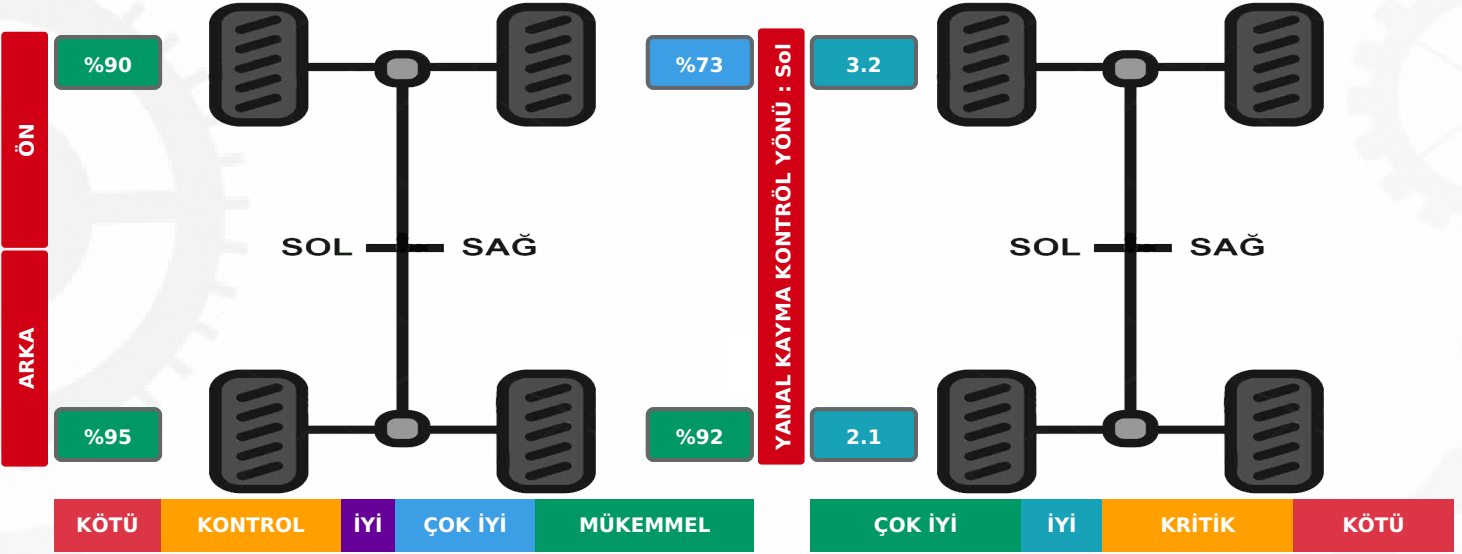
## YANAL KAYMA TEST SONUÇLARI

## SÜSPANSİYON TEST SONUÇLARI
