## KAPORTA VE BOYA KONTROLÜ

# DYNOPLUS - İZMİR YOLU ŞB

Rapor tarihi : 2024-12-17 10:22:32  
Rapor id : SP671ADA861

Alıcı: OTOPOİNT MOTORLU ARAÇLAR.. Araç: 34HVP382 - WF0MXXGCHMPU45911 - FORD Focus 2023 Otomatik Dizel - Kilometre : 24210

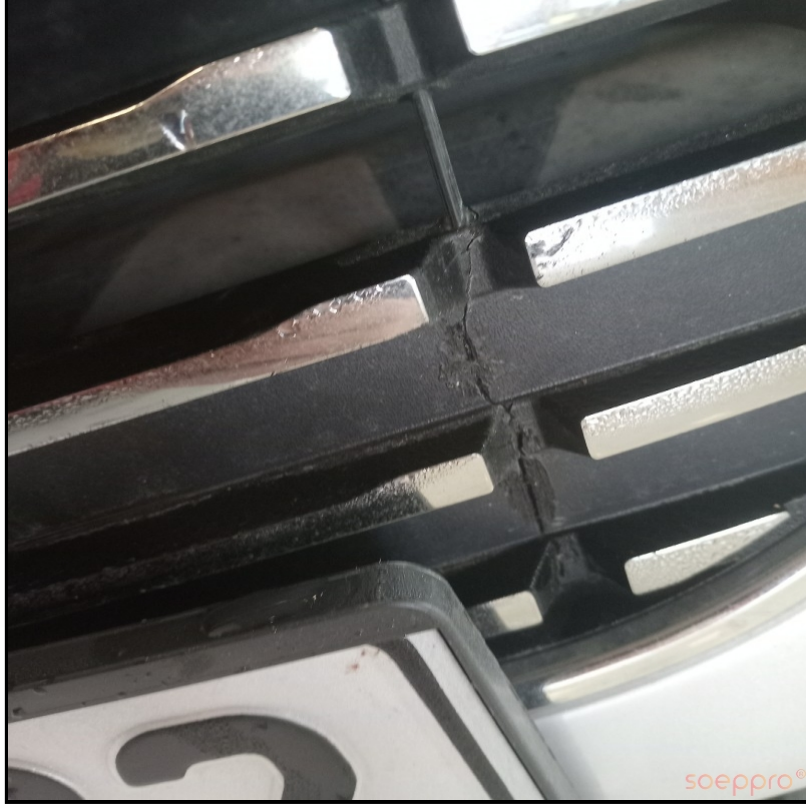
ARACA AİT GÖRSELLER (SAYFA 1 / 1)

Ön plastik panjurda hafif kırık ve onarım mevcut
