Sayfa : 1 / 17
EKSPERTİZ BİLGİLENDİRME SAYFASI

İşlem Tarihi:	15.10.2024 09:00:55 - 11:27:00	Şasi No:	NM435600006X62234
Marka :	TOFAS-FIAT	Model	EGEA CROSS WAGON URBAN 1.6 M.JET 130 DCT / 2022

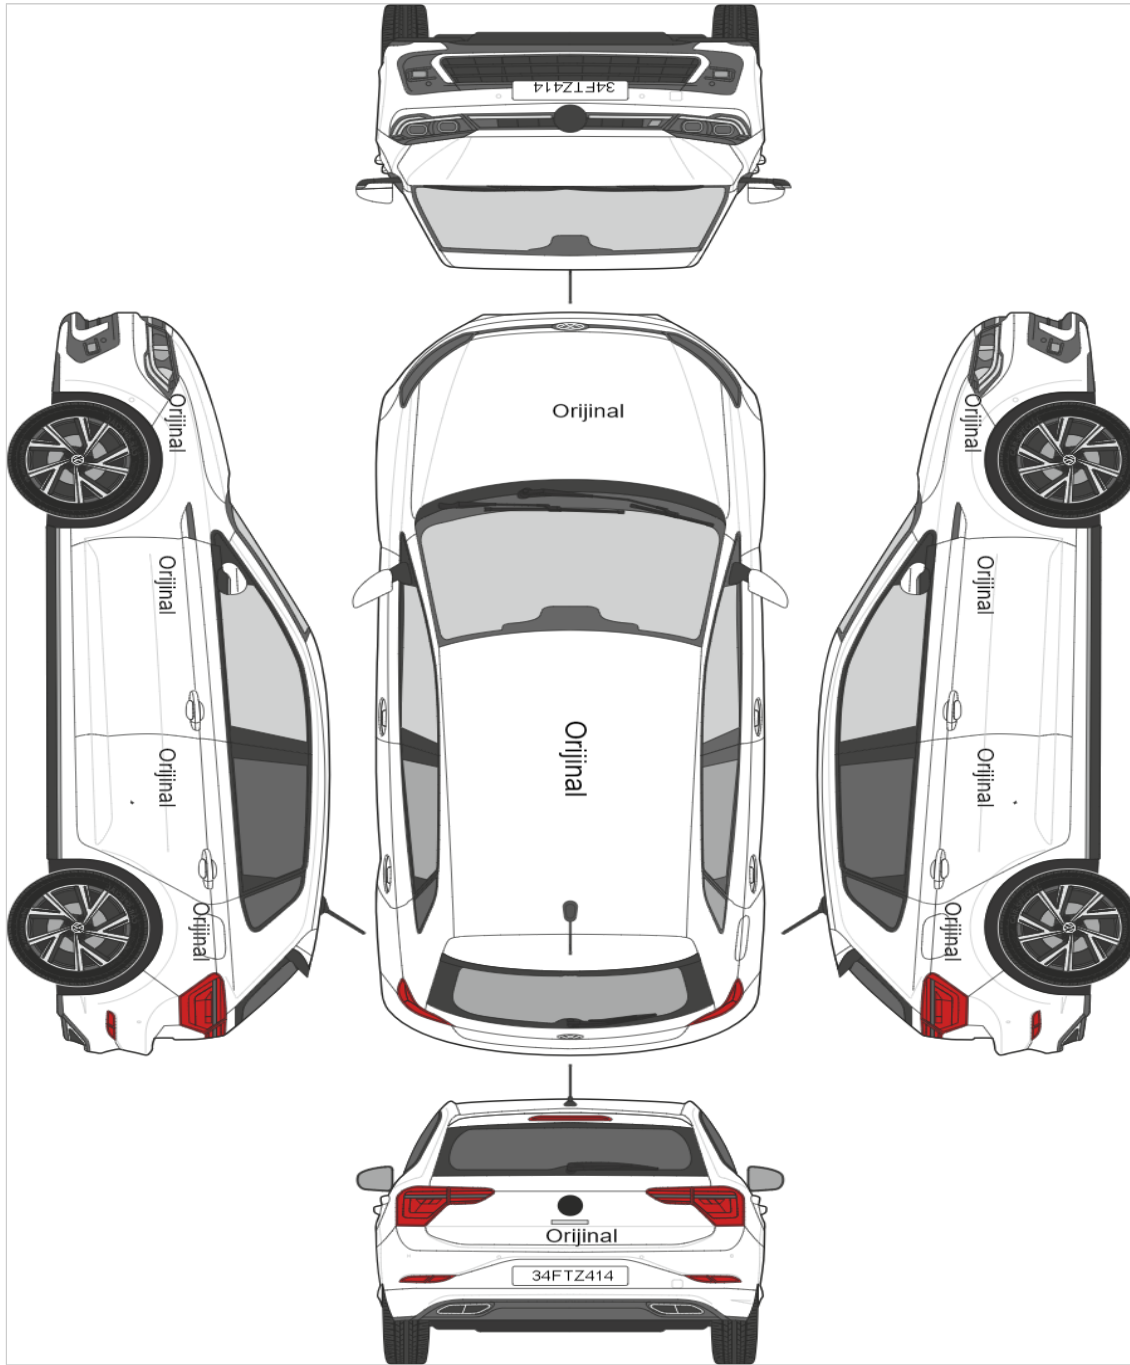
BOYA KAPORTA DIŞ KONTROLLER

BOYALI	DEĞİŞEN	LOKAL BOYALI	ORİJİNAL	BOYALI İŞLEMLİ	DOLU GÖÇÜĞÜ	HASARLI	EZİK GÖÇÜK	SÖKÜLÜP TAKILMIŞ
--------	---------	--------------	----------	----------------	-------------	---------	------------	------------------

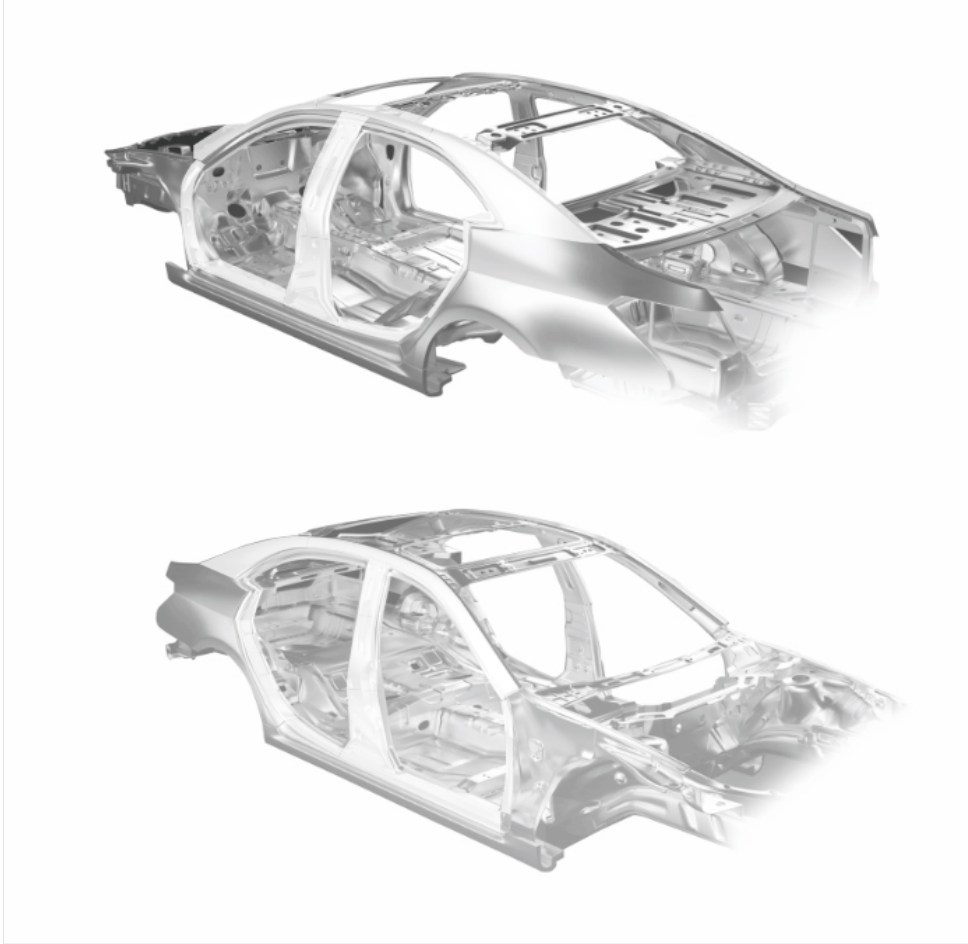
ARAÇ DİREK & ŞASİ KONTROLLERİ

Sol Orta Direk	Orijinal	Sol Ön Cam Direği	Orijinal
Sol Arka Üst Direk	Orijinal	Sol Ön Basamak	Orijinal
Sol Arka Basamak	Orijinal	Sol Ön Kapı İç Direk	Orijinal
Sol Çamurluk Kilit Karşılığı	Orijinal	Sol Üst Direk	Orijinal
Sağ Orta Direk	Orijinal	Sağ Ön Cam Direği	Orijinal
Sağ Arka Üst Direk	Orijinal	Sağ Ön Basamak	Orijinal
Sağ Arka Basamak	Orijinal	Sağ Ön Kapı İç Direk	Orijinal
Sağ Çamurluk Kilit Karşılığı	Orijinal	Sağ Üst Direk	Orijinal

Sol Şasi	
Sağ Şasi

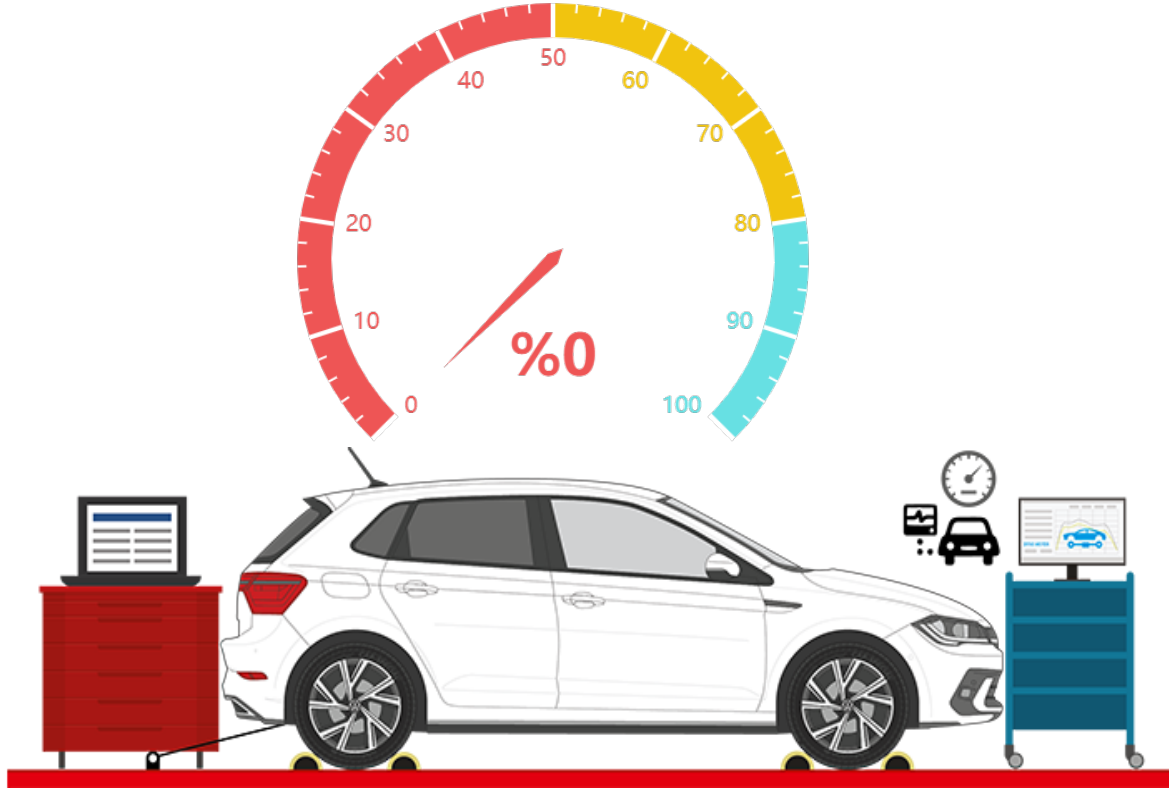
DYNO MOTOR PERFORMANS TEST SONUCU

Aracın Motor Gücü (KW)	96 KW - 129 BG
Ölçülen Motor Gücü (KW)	0 KW - 0 BG
Üretilen Anlık Performans (%)	% 0

MÜŞTERİ BİLGİSİ DÂHİLİNDE DYNO TEST YAPILMAMIŞTIR. YOL TESTİ YAPILDI.

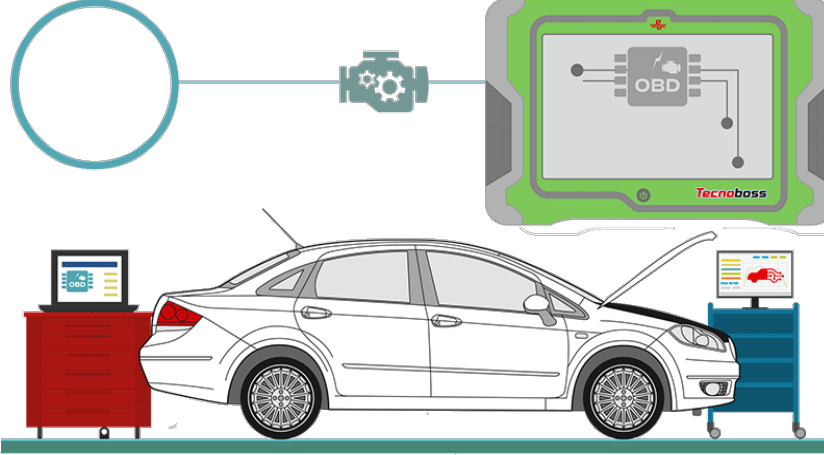
OBD ELEKTRONİK KONTROL SONUCU

95. Klima Kontrol Paneli Elektronikleri	Çalışıyor
96. Direksiyon Kumanda Elektronikliği	Çalışıyor
97. Multi Medya	Çalışıyor
98. Park Sensörü	Sağlam
99. Radyo	Çalışıyor
100. Akü	İyi
101. Otomatik Şanzıman Elektronikliği Ecu/Obd Arıza Kaydı	Yok
102. ABS/ESP/ESR Fren Elektronikliği Ecu/Obd Arıza Kaydı	Yok
103. Hava Yastığı Elektronikliği Ecu/Obd Arıza Kaydı	Yok
104. Motor Elektronikliği Ecu/Obd Arıza Kaydı	Yok
105. Dijital Klima Elektronikliği Ecu/Obd Arıza Kaydı	Yok
106. Beyin Aktif Ve Pasif Arıza İncelemesi Ve Raporlaması	Yok
107. Kameralar	Yok
108. Yol Bilgisayarı	Çalışıyor
109. Gösterge Panel Elektronikleri	Çalışıyor

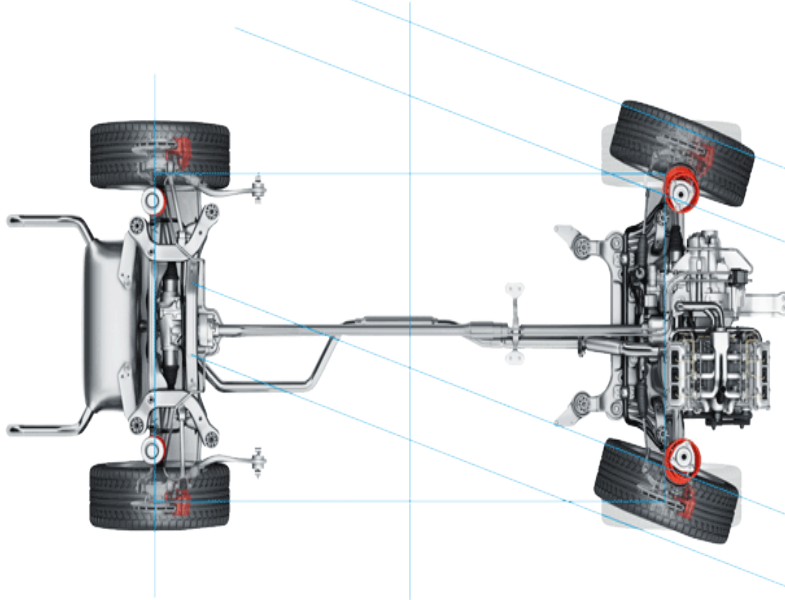
YANAL KAYMA TEST SONUCU

199. Yanal Kayma Değerleri

Pozitif
