KAPORTA VE BOYA KONTROLÜ

Rapor tarihi : 2025-01-30 11:19:00
Rapor id : SP986ECB726

Alıcı: OTOPOİNT MOTORLU ARAÇLAR.. Araç: 34GEB709 - NM435600006Y66283 - FIAT Egea 2022 Otomatik Dizel - Kilometre : 61707

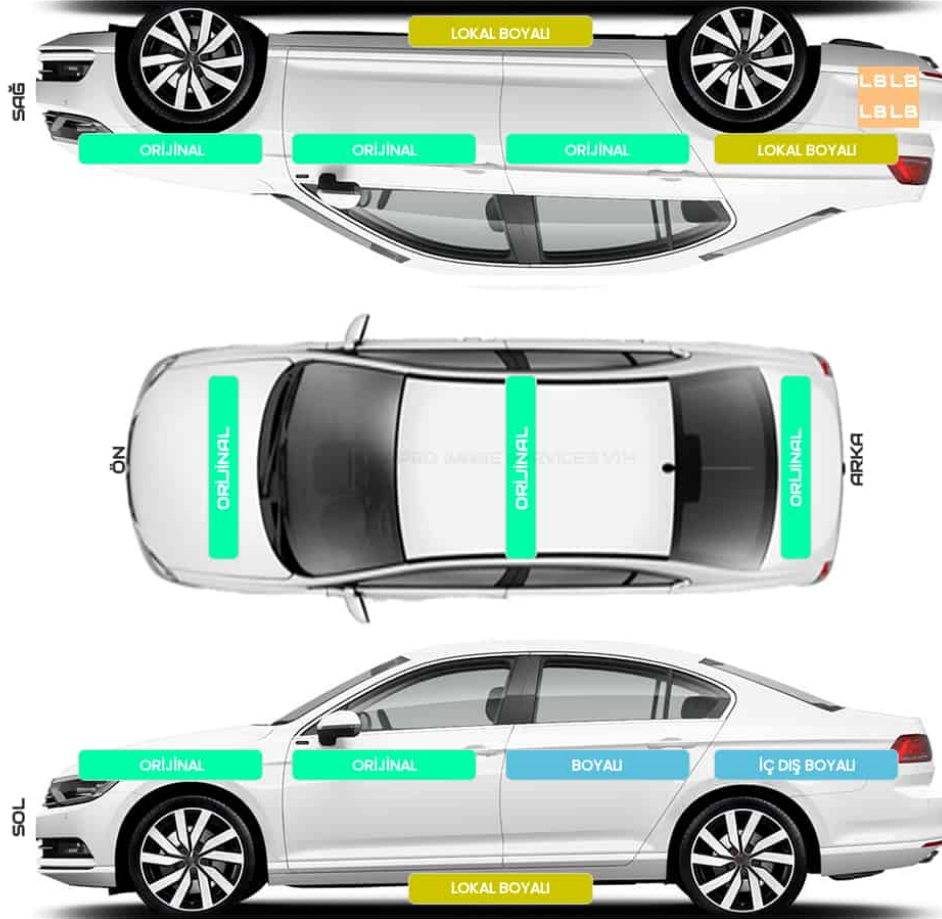
LB= Lokal boyalı bölge

- O** ORJİNAL
- B** BOYALI
- İDB** İÇ DIŞ BOYALI
- STB** SÖK TAK BOYALI
- LB** LOKAL BOYALI
- D** DEĞİŞMİŞ
- ÇD** ÇIKMA DEĞİŞMİŞ
- KSD** KAPI SAÇI DEĞİŞMİŞ
- P** PLASTİK
- K** KAPLAMA
- C** CAM
- PY** PARÇA YOKTUR
- KS** KASA
- ST** SÖK TAK AYAR
- KP** KASA PARÇASI

<input checked="" type="checkbox"/>	Alt taban kontrolü	Muhafazada Sürtmeler var.	<input checked="" type="checkbox"/>	Havuz sacı kontrolü

aracın muhtelif yerlerinde minimal düzeyde ezik ve çizikler mevcut

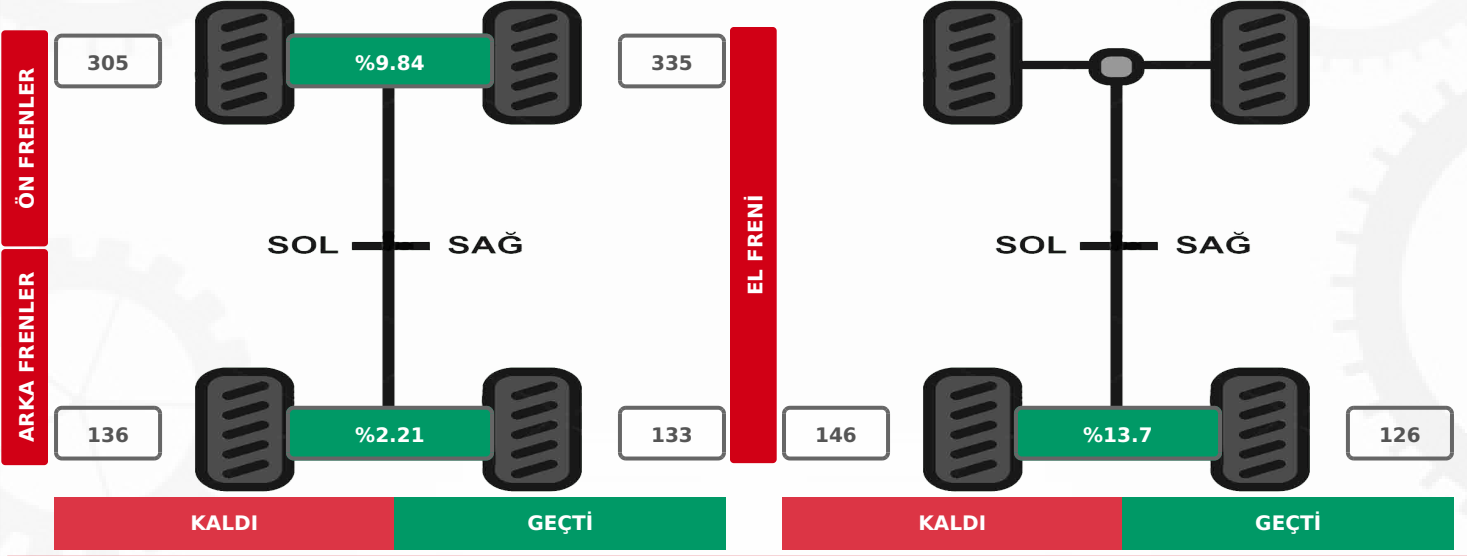
FREN SÜSPANSİYON VE YANAL KAYMA

✓	Sol ön amortisör kontrolü		✓	Sağ ön amortisör kontrolü	
✓	Sol arka amortisör kontrolü		✓	Sağ arka amortisör kontrolü	
!	Sol ön fren diski kontrolü	ORTA SEVİYE	!	Sağ ön fren diski kontrolü	ORTA SEVİYE
✓	Sol arka fren diski kontrolü		✓	Sağ arka fren diski kontrolü	
!	Sol ön fren balata kontrolü	ORTA SEVİYE	!	Sağ ön fren balata kontrolü	ORTA SEVİYE
✓	Sol arka fren balata kontrolü		✓	Sağ arka fren balata kontrolü	
✓	Sol rot kolu ve rot başı kontrolü		✓	Sağ rot kolu ve rot başı kontrolü	
✓	Sol aks ve aks körüğü kontrolü		✓	Sağ aks ve aks körükleri kontrolü	
✓	Sol viraj rotu ve rotillerin kontrolü		✓	Sağ viraj rotu ve rotillerin kontrolü	
✓	Sol ön jant lastik kontrolü	2024 TARİHLİ	✓	Sağ ön jant lastik kontrolü	2024 TARİHLİ
✓	Sol arka jant lastik kontrolü	2024 TARİHLİ	✓	Sağ arka jant lastik kontrolü	2024 TARİHLİ
