# DYNOPLUS - İZMİR YOLU ŞB

Alıcı: OTOPOİNT MOTORLU ARAÇLAR.. Araç: 34MOB986 - WF0RXXTA2RRS20231 - FORD Costum Otomatik Dizel - Kilometre : 24418

## KAPORTA VE BOYA KONTROLÜ

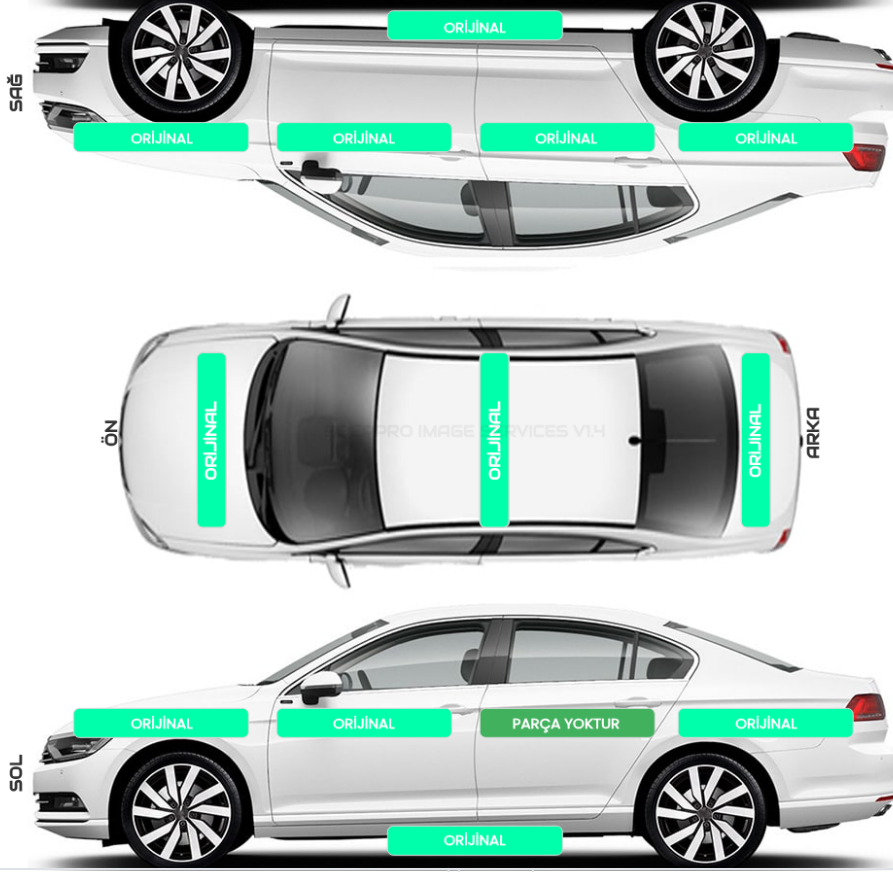
- O ORJİNAL
- B BOYALI
- IDB İÇ DIŞ BOYALI
- STB SÖK TAK BOYALI
- LB LOKAL BOYALI
- D DEĞİŞMİŞ
- CD ÇIKMA DEĞİŞMİŞ
- KSD KAPI SAÇI DEĞİŞMİŞ
- P PLASTİK
- K KAPLAMA
- C CAM
- PY PARÇA YOKTUR
- KS KASA
- ST SÖK TAK AYAR
- YB YARIM BOYALI
- İNB İNCE BOYALI
- LD LOKAL DEĞİŞMİŞ

Aracın muhtelif yerlerinde minimal düzeyde ezik ve çizikler mevcut
