# DYNOPLUS - İZMİR YOLU ŞB

Rapor id : SP345CBA438

Alıcı: OTOPOİNT MOTORLU ARAÇLAR.. Araç: 06DVE411 - NM435600006Z93167 - FIAT Egea 2023 Manuel Benzin - Kilometre : 40290

## KAPORTA VE BOYA KONTROLÜ

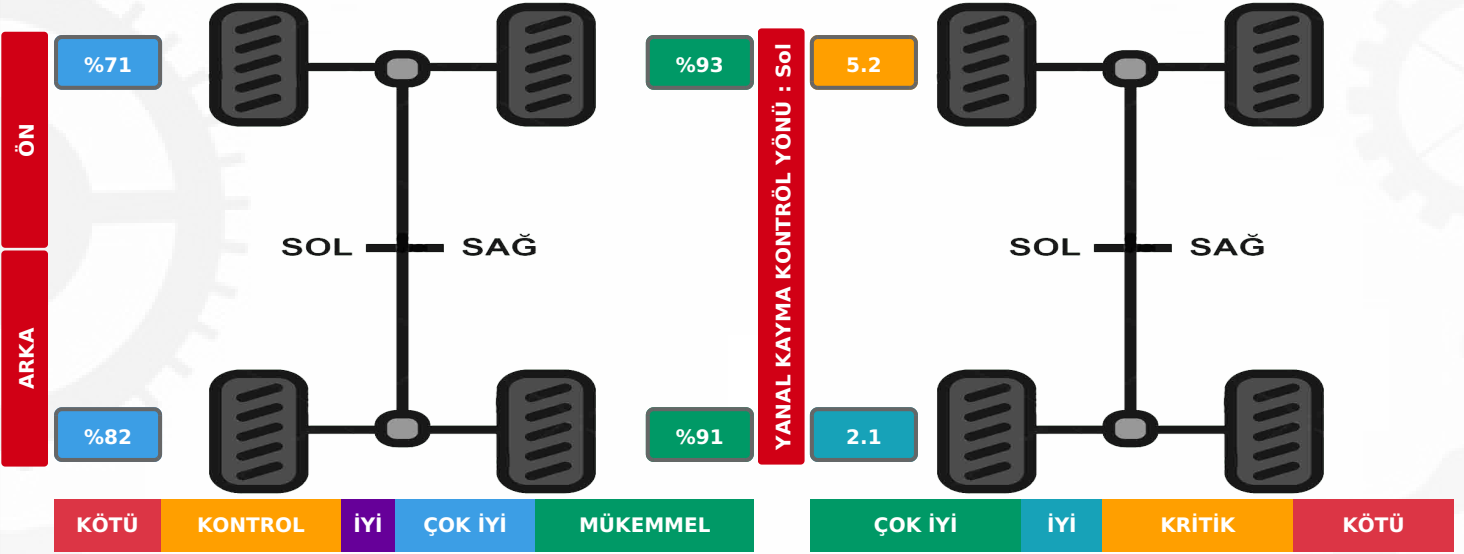
## YANAL KAYMA TEST SONUÇLARI

## SÜSPANSİYON TEST SONUÇLARI
