# DYNOPLUS - İZMİR YOLU ŞB

Rapor id : SP634HEE476

Alıcı: OTOPOİNT MOTORLU ARAÇLAR.. Araç: 34NJS521 - VR3EDYHZ4SN536515 - PEUGEOT Rifter Otomatik Dizel - Kilometre : 20869

## KAPORTA VE BOYA KONTROLÜ

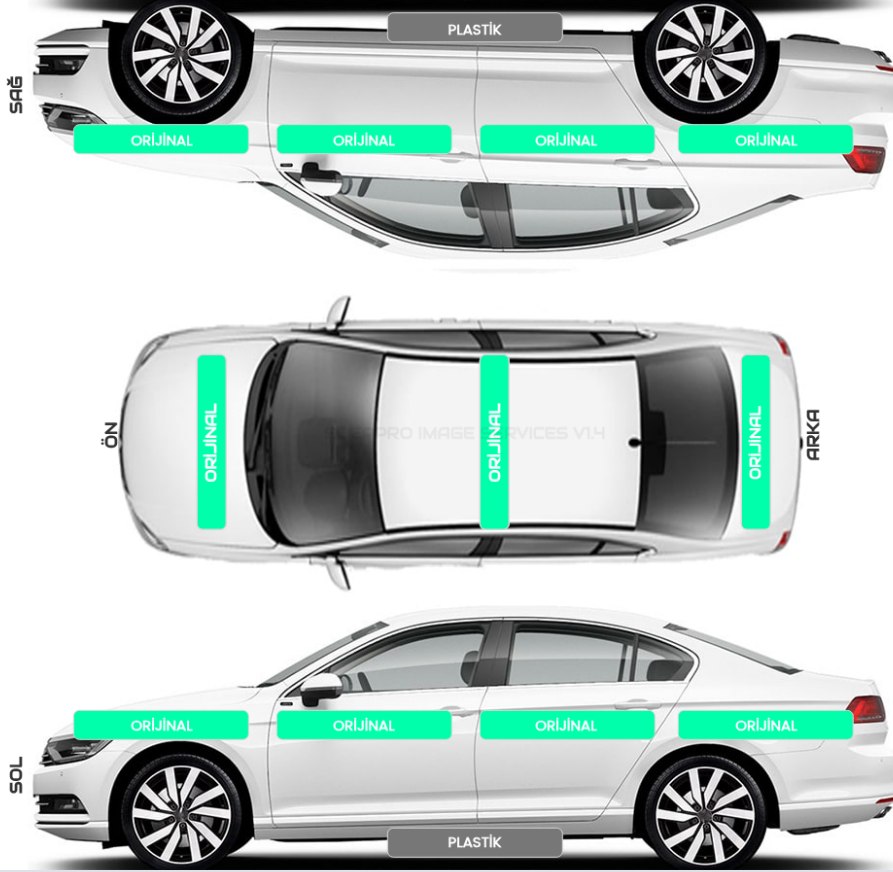
Aracın muhtelif yerlerinde minimal düzeyde ezik ve çizikler mevcut  
Motor Alt muhafazasında (metal) ezik var
