# DYNOPLUS - İZMİR YOLU ŞB

Rapor tarihi : 2025-09-05 13:09:31  
Rapor id : SP993FCB210

Alıcı: OTOPOİNT MOTORLU ARAÇLAR.. Araç: 34FBR555 - VF1RFB00769024090 - RENAULT Megane 2022 Otomatik Benzin - Kilometre : 47695

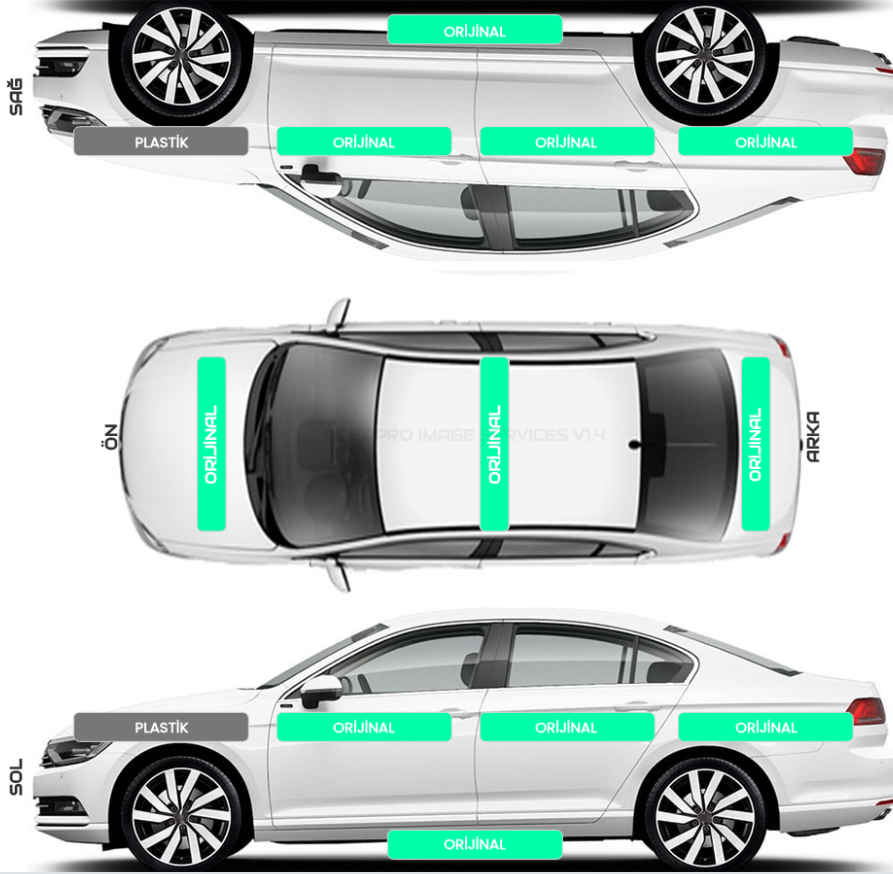
## KAPORTA VE BOYA KONTROLÜ

| ! | Alt taban kontrolü | Muhafazalarda deforme var | ✓ | Havuz sacı kontrolü |

Aracın muhtelif yerlerinde minimal düzeyde ezik ve çizikler mevcut  
Sağ arka çamurlukta boyasız Göçük düzeltme mevcut
