# DYNOPLUS - İZMİR YOLU ŞB

Rapor tarihi : 2026-02-23 17:49:45

Rapor id : SP279EEH746

Alıcı: OTOPOİNT MOTORLU ARAÇLAR.. Araç: 34MDF258 - VF1RFB00673317435 - RENAULT Megane 2024 Otomatik Dizel - Kilometre : 42030

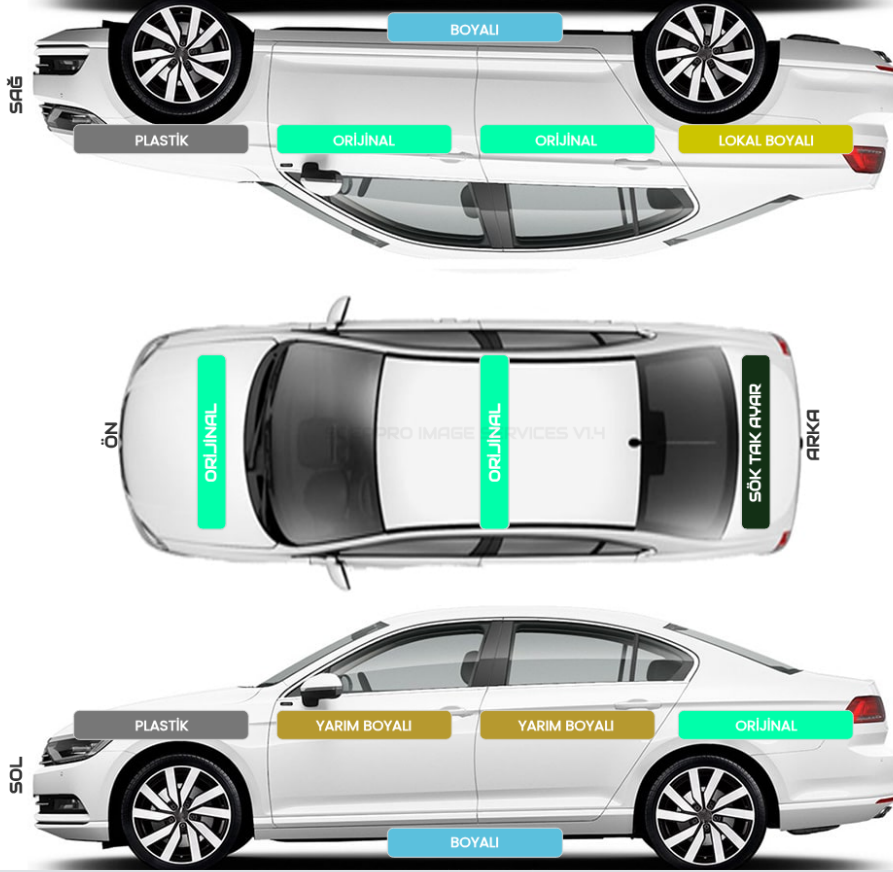
- O ORJİNAL
- B BOYALI
- IDB İÇ DİŞ BOYALI
- STB SÖK TAK BOYALI
- LB LOKAL BOYALI
- D DEĞİŞMİŞ
- ÇD ÇIKMA DEĞİŞMİŞ
- KSD KAPI SAÇI DEĞİŞMİŞ
- P PLASTİK
- K KAPLAMA
- C CAM
- PY PARÇA YOKTUR
- KS KASA
- ST SÖK TAK AYAR
- YB YARIM BOYALI
- İNB İNCE BOYALI
- LD LOKAL DEĞİŞMİŞ

### ARAÇ GENELİNDE EZİK,ÇİZİK VE RÖTÜŞ MEVCUT

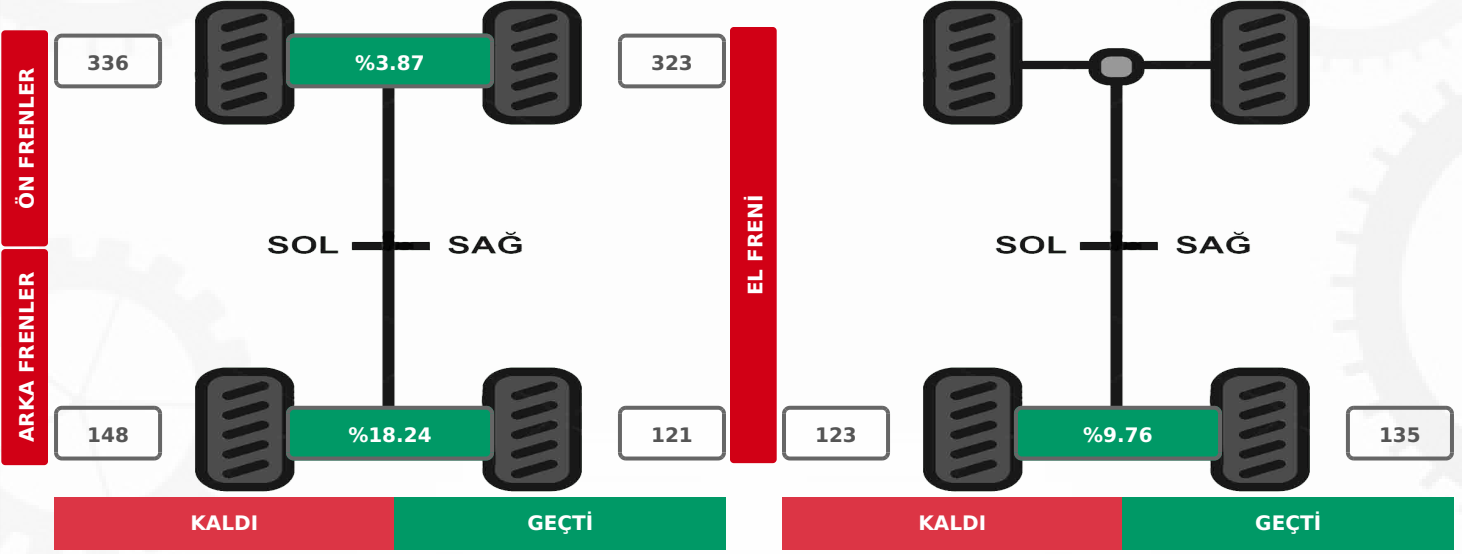
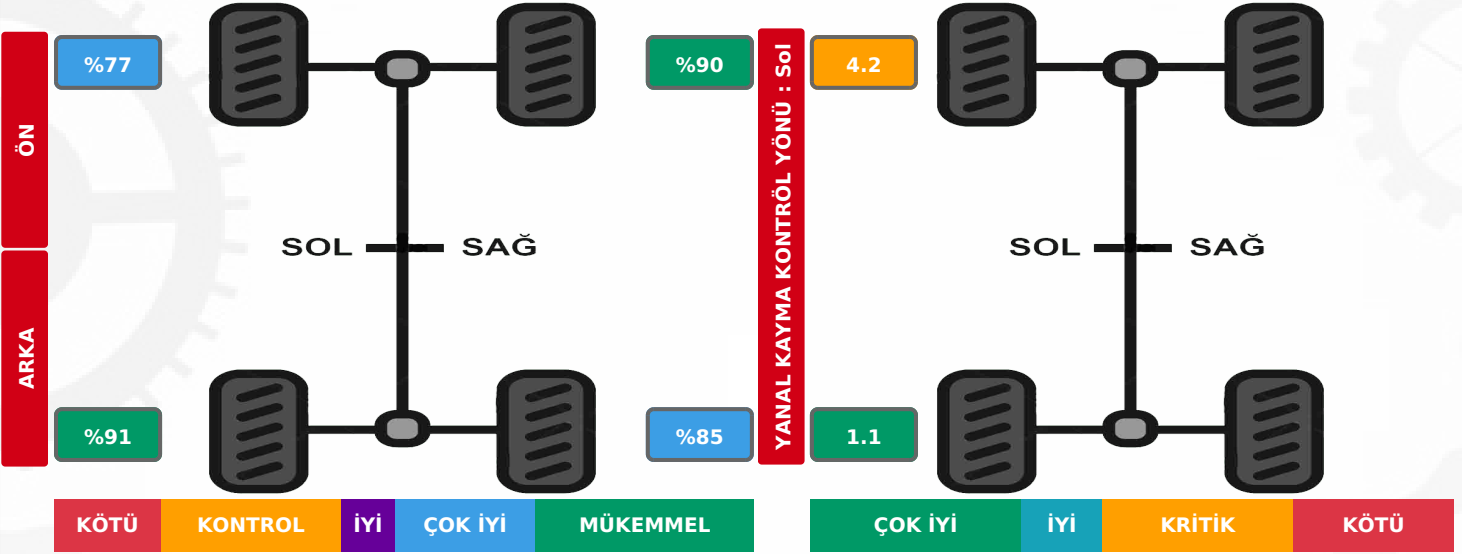
## FREN SÜSPANSİYON VE YANAL KAYMA

## SÜSPANSİYON TEST SONUÇLARI

## YANAL KAYMA TEST SONUÇLARI
