KAPORTA VE BOYA KONTROLÜ

Rapor id : SP580BEB699

Alıcı: OTOPOİNT MOTORLU ARAÇLAR.. Araç: 34MCL212 - NM43560000U223777 - FİAT EGEA Cross 2024 Otomatik Dizel - Kilometre : 34424

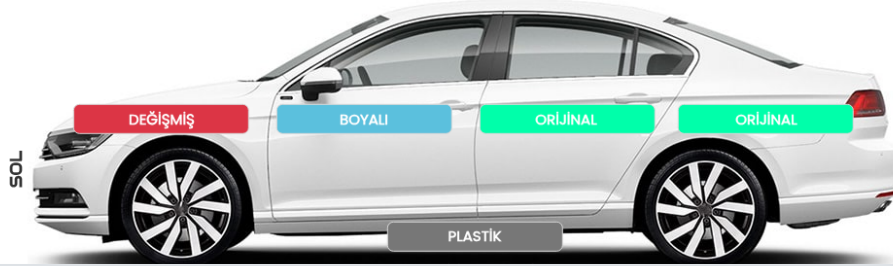
Aracın muhtelif yerlerinde minimal düzeyde ezik ve çizikler mevcut
