Sayfa : 1 / 15  
EKSPERTİZ BİLGİLENDİRME SAYFASI

İşlem Tarihi:	19.10.2024   10:22:48 - 12:29:00	Şasi No:	NM0EXXTREN76815
Marka :	FORD	Model	TRANSİT / 2022

#### BOYA KAPORTA DIŞ KONTROLLER

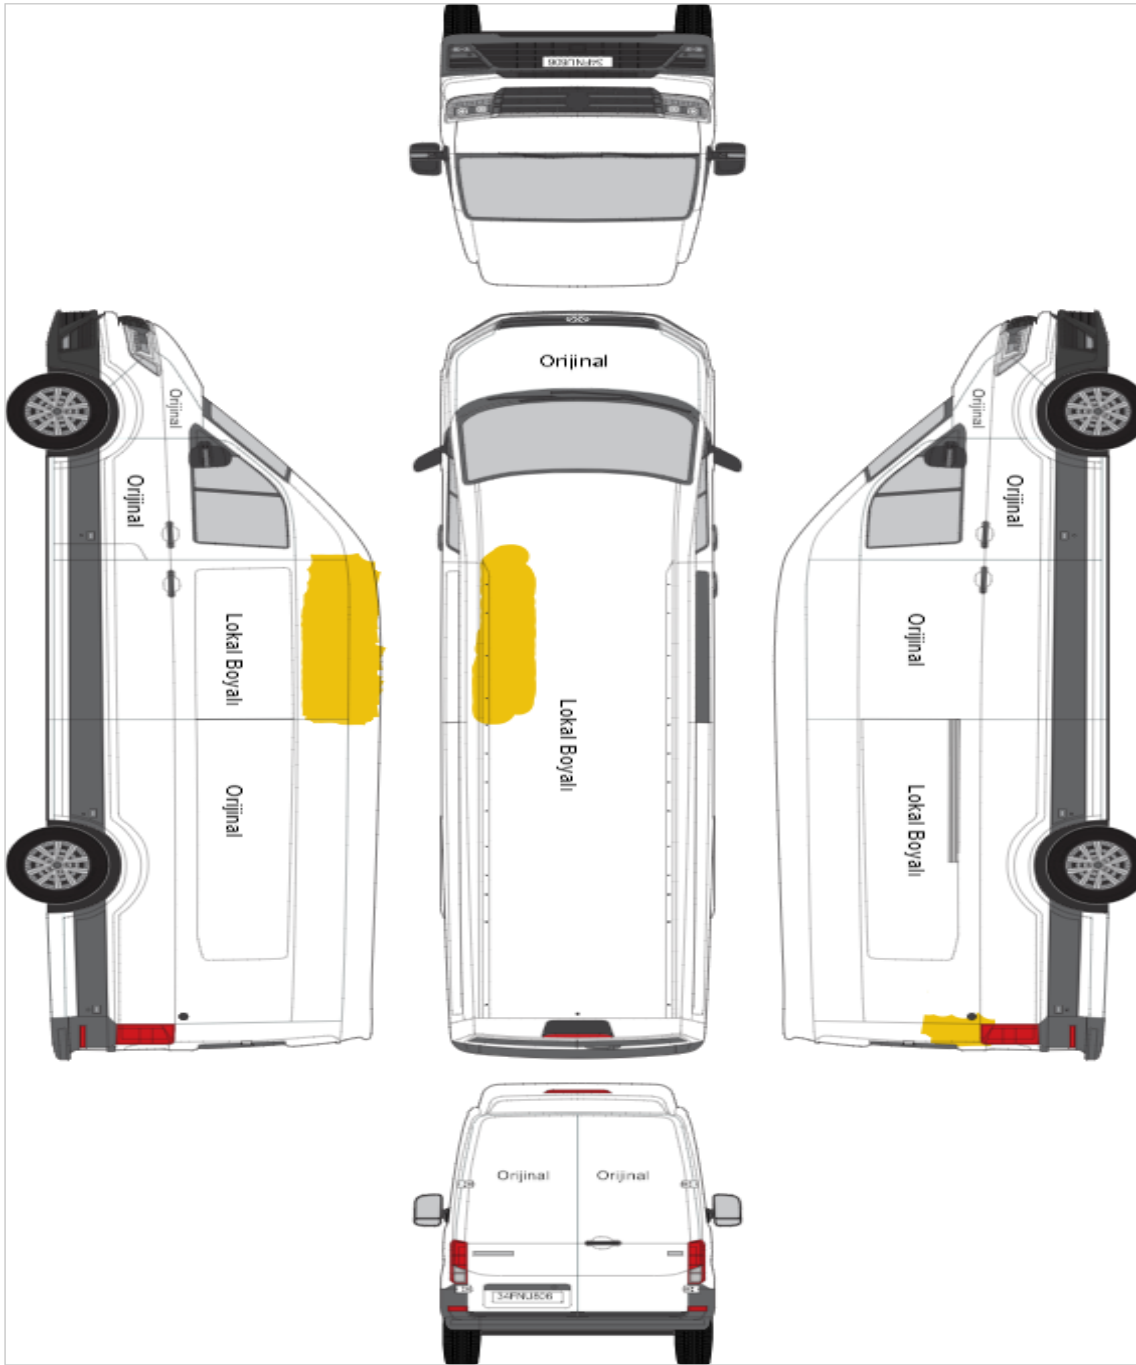
60. Sol Ön Şasi	Orijinal
61. Sağ Ön Şasi	Orijinal
62. Güneş Yanığı	Yok
63. Podye Sol	Orijinal
64. Podye Sağ	Orijinal
65. Amortisör Kulesi Sol	Orijinal
66. Amortisör Kulesi Sağ	Orijinal
67. Sol Üst Direk	Orijinal
68. Sağ Üst Direk	Orijinal
69. Sol Ön Direk	Orijinal
70. Sağ Ön Direk	Orijinal
71. Sol Kapı Orta Direk	Orijinal
72. Sağ Kapı Orta Direk	Orijinal
73. Sol Arka Çamurluk Kilit Karşılığı	Orijinal
74. Sağ Arka Çamurluk Kilit Karşılığı	Orijinal
75. Sol Alt Marşpiyel	Plastik Kaplama
76. Sağ Alt Marşpiyel	Plastik Kaplama
77. Ön Panel	Plastik
78. Arka Panel	Orijinal
79. Ön Tampon	Plastik
80. Arka Tampon	Plastik
81. Taban Sacı	Sağlam
82. Bagaj İç Havuz Sacı	Orijinal
83. Sağ Ön Çamurluk Davlumbazı	Sağlam
84. Sol Ön Çamurluk Davlumbazı	Sağlam
85. Sağ Arka Çamurluk Davlumbazı	Sağlam
86. Sol Arka Çamurluk Davlumbazı	Sağlam
87. Çizik/Gamze/Göçükler	! Var

SAĞ SOL BAGAJ KAPAĞINDA KURU ÇEKİÇ İŞLEMİ MEVCUT. ÖN TAMPON ÇEKİ DEMİR KAPAK YOK.

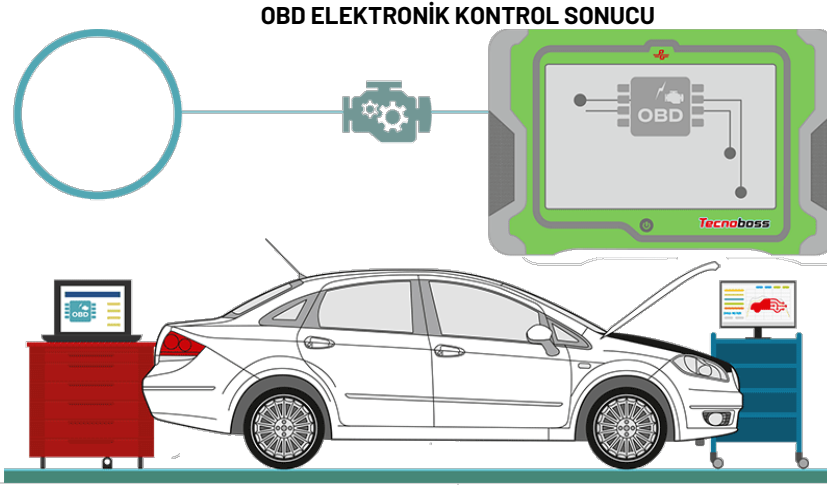
95. ABS/ESP/ESR Fren Elektroniği Ecu/Obd Arıza Kaydı	Yok
96. Hava Yastığı Elektroniği Ecu/Obd Arıza Kaydı	Yok
97. Motor Elektroniği Ecu/Obd Arıza Kaydı	Yok
98. Dijital Klima Elektroniği Ecu/Obd Arıza Kaydı	Manuel Klima
99. Beyin Aktif Ve Pasif Arıza İncelemesi Ve Raporlaması	Yok
100. Kameralar	Yok
101. Yol Bilgisayarı	Çalışıyor
102. Gösterge Panel Elektronikleri	Çalışıyor
103. Klima Kontrol Paneli Elektronikleri	Manuel
104. Direksiyon Kumanda Elektroniği	Çalışıyor
105. Multi Medya	Çalışıyor
106. Park Sensörü	Sağlam
107. Radyo	Çalışıyor
108. Akü	İyi
109. Otomatik Şanzıman Elektroniği Ecu/Obd Arıza Kaydı	Manuel Şanzıman
