# DYNOPLUS - İZMİR YOLU ŞB

Alıcı: OTOPOİNT MOTORLU ARAÇLAR.. Araç: 34KKY575 - WF02N1ERX2RA28099 - FORD Courier 2024 Manuel Dizel - Kilometre : 41757

## KAPORTA VE BOYA KONTROLÜ

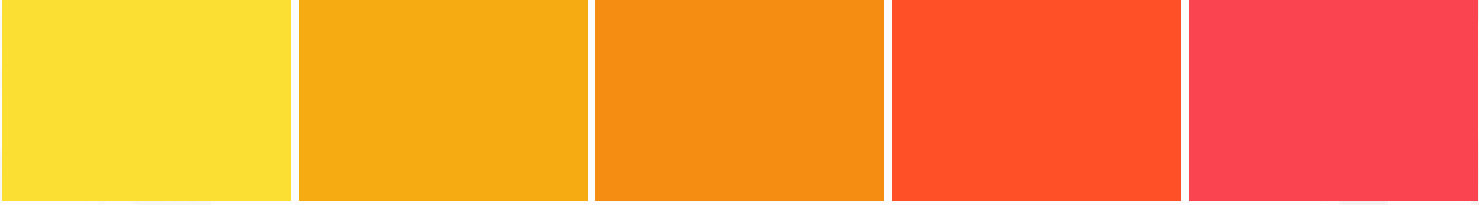
## CONTA KAÇAK TESTİ

Conta kaçak testi sonucu olası renk seçenekleri..

Renk sıralaması soldan başlayarak , iyiden kötüye doğru sıralanmıştır.

Aracınıza uygulanan test sonrası oluşan renk yakın tahmin olarak aşağıda gösterilmiştir.
