KADE OTO EKSPERTİZ OTOMOTİV GIDA SANAYİ VE TİCARET  
ANONİM ŞİRKETİ  
ÜÇEVLER MAH. ERSAN SK. NO:12/A NİLÜFER/BURSA

Rapor no.: 20260721111422

Plaka : 77ADT848

PLAKA .....77ADT848  
MARKA.....HYUNDAI  
MODEL.....i10  
ÜRETİM YILI.....2025  
ŞASE NO..... NLHDN51FXSZ357100  
MOTOR HACMİ.....1197  
MOTOR GÜCÜ.....106  
VİTES TÜRÜ..... Otomatik  
YAKIT TÜRÜ..... Benzin  
ARAÇ RENGİ.....BEYAZ  
GİRİŞ KİLOMETRE.. 36745  
ÇIKIŞ KİLOMETRE...36745  
GİRİŞ TARİHİ.....21.07.2026 11:14:22  
ÇIKIŞ TARİHİ..... 21.07.2026 11:16:06

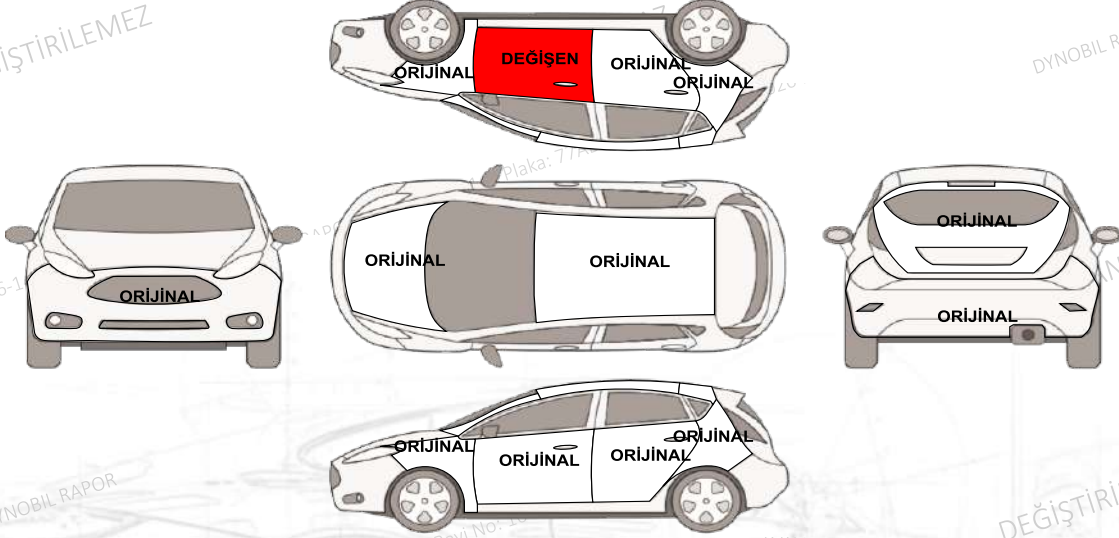
## KAPORTA EKSPERTİZ RAPORU

| Sol Ön Kapı | ORİJİNAL | Sağ Ön Kapı | DEĞİŞEN |

sağ ön çamurlukta boyasız düzeltme mevcut
