# DYNOPLUS - İZMİR YOLU ŞB

Rapor tarihi : 2025-07-31 01:12:38

Rapor id : SP816GDE136

Alıcı: OTOPOİNT MOTORLU ARAÇLAR.. Araç: 34FAZ759 - VF1RFB00468994601 - RENAULT Megane 2022 Otomatik Dizel - Kilometre : 99160

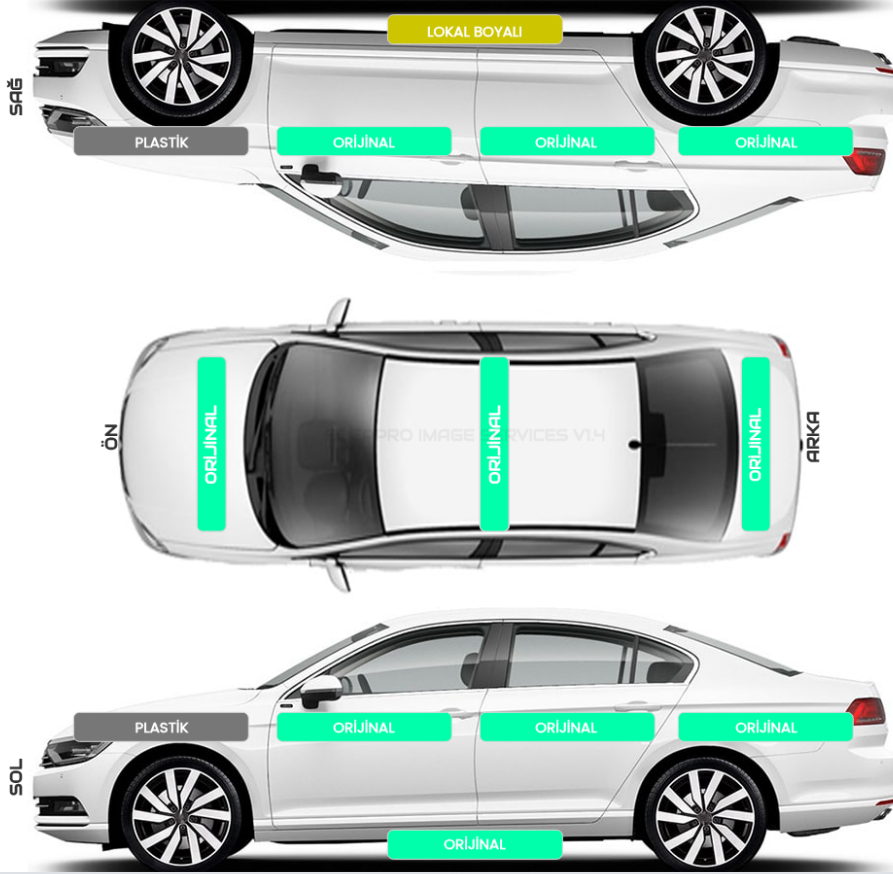
## KAPORTA VE BOYA KONTROLÜ

- O ORJİNAL
- B BOYALI
- IDB İÇ DIŞ BOYALI
- STB SÖK TAK BOYALI
- LB LOKAL BOYALI
- D DEĞİŞMİŞ
- ÇD ÇIKMA DEĞİŞMİŞ
- KSD KAPI SAÇI DEĞİŞMİŞ
- P PLASTİK
- K KAPLAMA
- C CAM
- PY PARÇA YOKTUR
- KS KASA
- ST SÖK TAK AYAR
- YB YARIM BOYALI
- İNB İNCE BOYALI

-Aracın muhtelif yerlerinde minimal düzeyde ezik ve çizikler mevcut  
-Araç üst bölgelerde (hafif seviyede) boyasız göçük onarım mevcut
