Sayfa : 1 / 18
EKSPERTİZ BİLGİLENDİRME SAYFASI

- NMOMXXTACMPK11721 şasi numaralı araca ait ekspertiz raporudur.
- Rapor bilgilendirme sayfası dahil olmak üzere toplam 18 sayfadan oluşmaktadır. Orijinalliğini tüm sayfalarda bulunan karekodları okutarak sorgulayabilirsiniz.
- İşbu rapor Bursa Net Ekspertiz Otomotiv Servis Hizm. San.ve Tic. Ltd. Şti Alaëddin bey Mah. Ay Fatma Cad Mese-5 İş Merkezi C Blok No: 5 C/B, 16120 Nilüfer/Bursa VD:ÇEKİRGE VN:1911231291 TEL:05013410020
- 0224 441 00 20 tarafından düzenlenmiştir.

İşlem Tarihi:	20.09.2024 09:15:15 - 12:40:00	Şasi No:	NM0MXXTACMPK11721
Marka :	FORD	Model	TOURNEO COURIER KOMBI 1.5 TDCI 100 SCR DELUXE / 2023

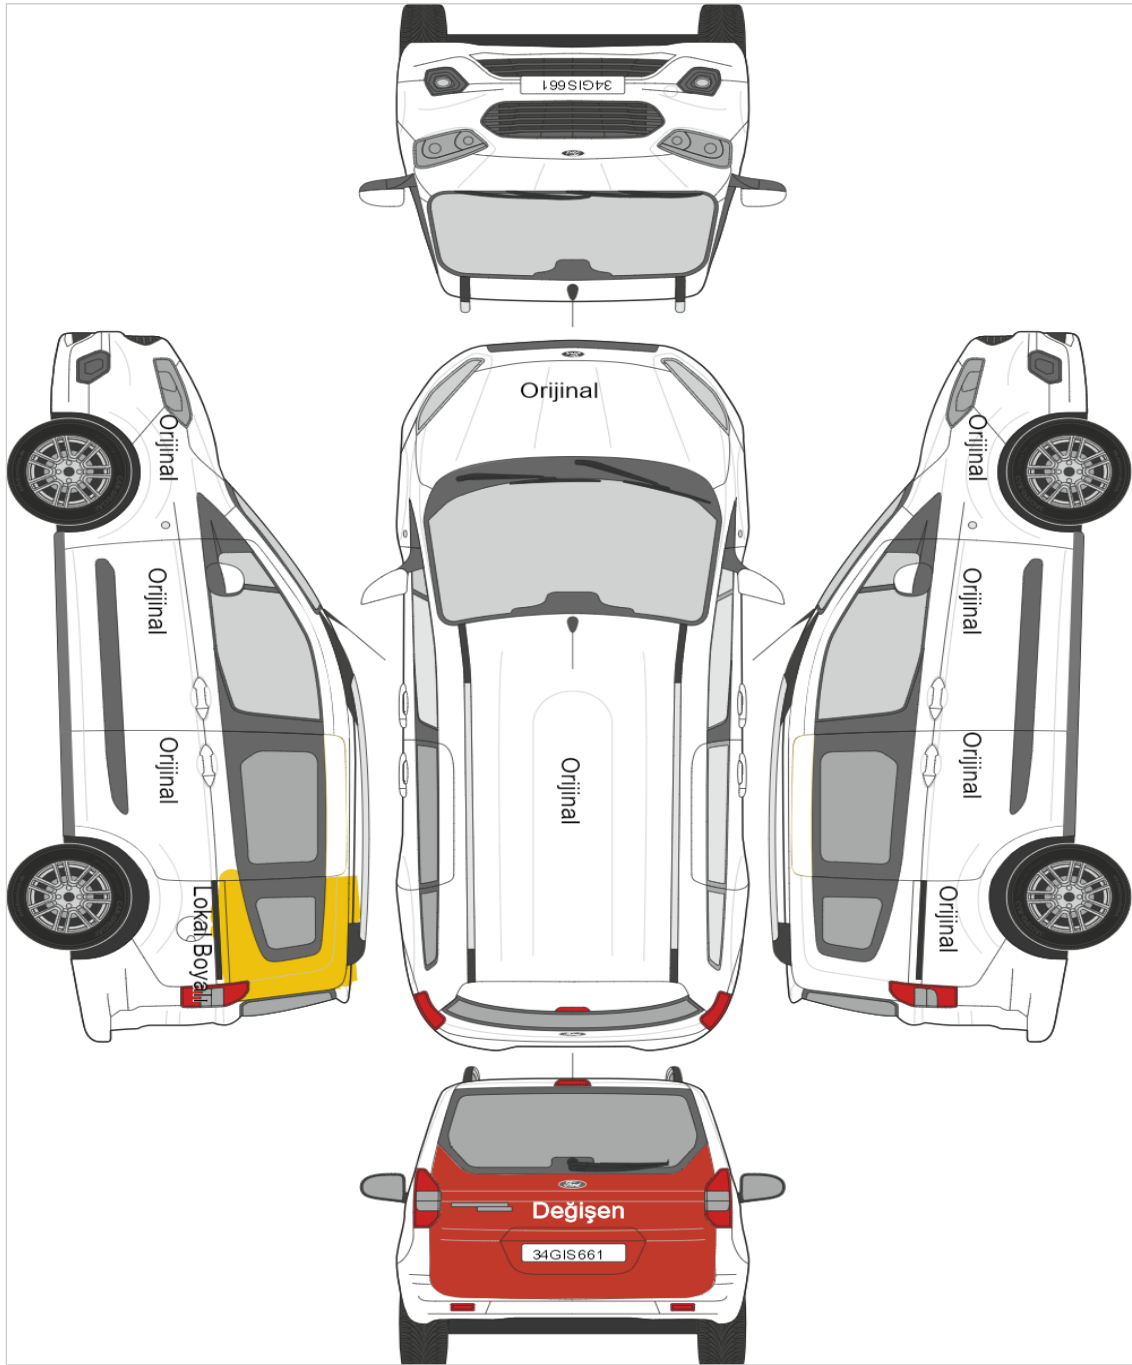
BOYA KAPORTA DIŞ KONTROLLER

BOYALI	DEĞİŞEN	LOKAL BOYALI	ORİJİNAL	BOYALI İŞLEMLİ	DOLU GÖÇÜĞÜ	HASARLI	EZİK GÖÇÜK	SÖKÜLÜP TAKILMIŞ
--------	---------	--------------	----------	----------------	-------------	---------	------------	------------------

ARKA PANEL BOYALI İŞLEMLİ.
