Rapor no.: 20260805101208

Plaka : 34FME378

PLAKA .....34FME378  
MARKA.....FORD  
MODEL.....RANGER  
ÜRETİM YILI.....2022  
ŞASE NO..... 6FPPXXMJ2PNS84521  
MOTOR HACMİ.....1996  
MOTOR GÜCÜ.....228  
VİTES TÜRÜ..... Otomatik  
YAKIT TÜRÜ..... Dizel  
ARAÇ RENGİ.....BEYAZ  
GİRİŞ KİLOMETRE.. 144877  
ÇIKIŞ KİLOMETRE...144877  
GİRİŞ TARİHİ.....5.08.2026 10:12:08  
ÇIKIŞ TARİHİ..... 5.08.2026 11:32:14

### OTOPOINT MOTORLU ARAÇLAR FULL EKSPERTİZ İçeriği

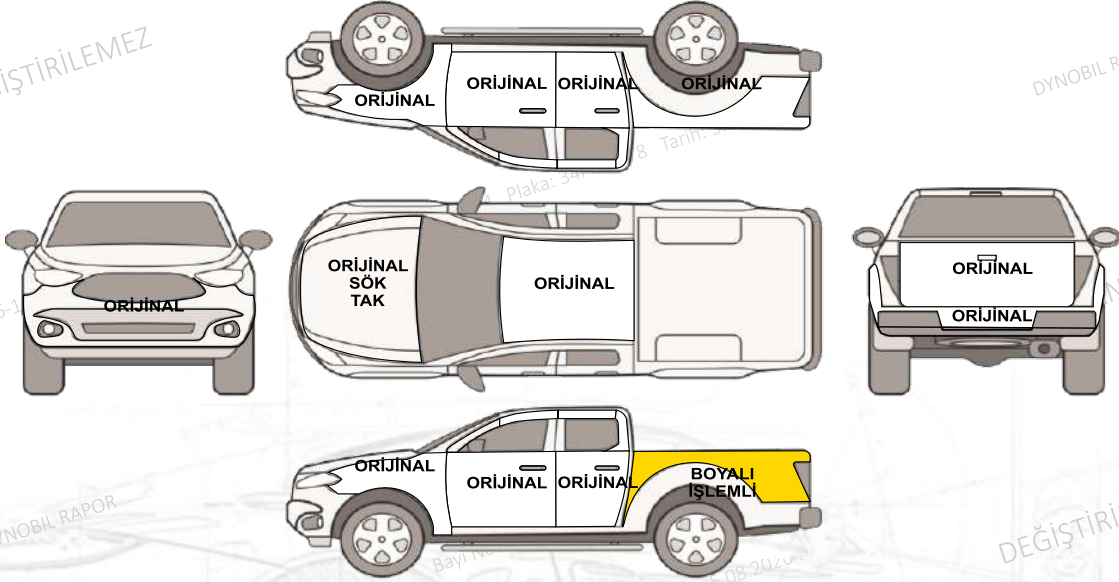
## KAPORTA EKSPERTİZ RAPORU

| Ön Panel | ORIJİNAL | Bagaj Kapağı | ORIJİNAL |
| Ön Kaput | ORIJİNAL SÖK TAK | Arka Panel | HASARLI |
| Sol Arka Çamurluk | BOYALI-İŞLEMLİ | Sağ Arka Çamurluk | ORIJİNAL |
| Karasörde ezik ve çizikler | VAR | | |

aracın muhtelif yerlerinde göçük düzeltmeler vardır
