## KAPORTA VE BOYA KONTROLÜ

# DYNOPLUS - İZMİR YOLU ŞB

Rapor id : SP860AAG888

Alıcı: OTOPOINT MOTORLU ARAÇLAR.. Araç: 34MDM311 - NM43560000U228906 - FİAT Egea Otomatik Dizel - Kilometre : 21785

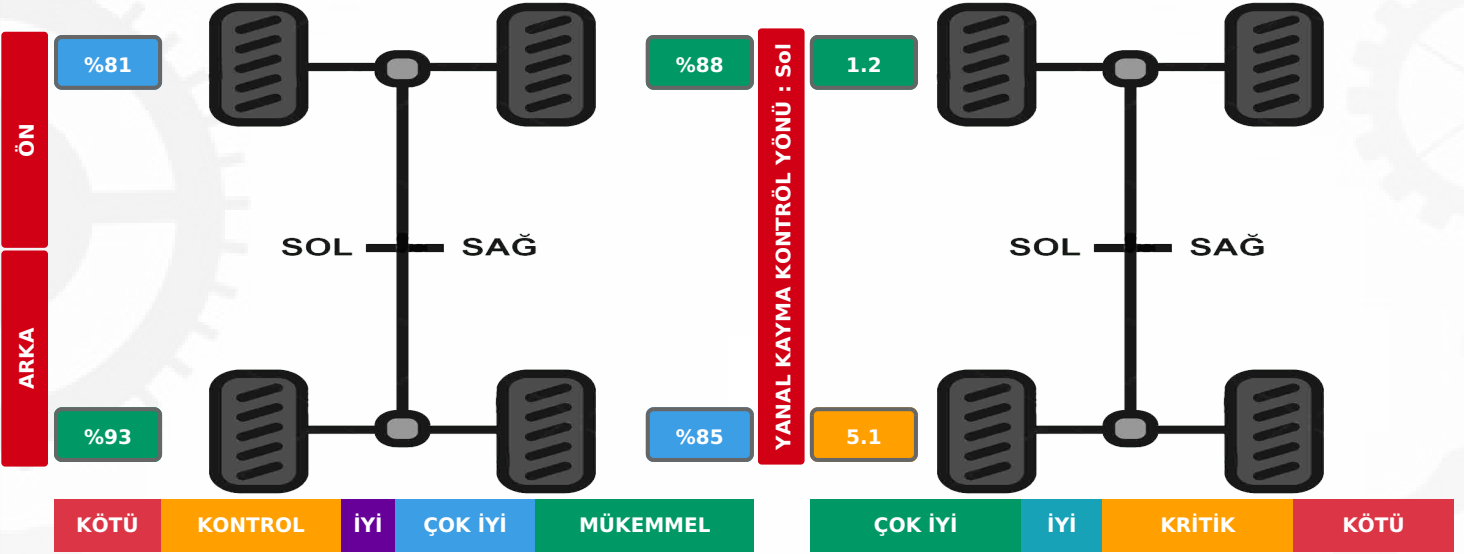
## YANAL KAYMA TEST SONUÇLARI

## SÜSPANSİYON TEST SONUÇLARI
