KAPORTA VE BOYA KONTROLÜ

Rapor tarihi : 2024-12-21 09:59:46

Rapor id : SP322BCE922

Alıcı: OTOPOİNT MOTORLU ARAÇLAR.. Araç: 34FAT309 - VF1RFB00469004041 - RENAULT Megane 2022 Otomatik Dizel - Kilometre : 75462

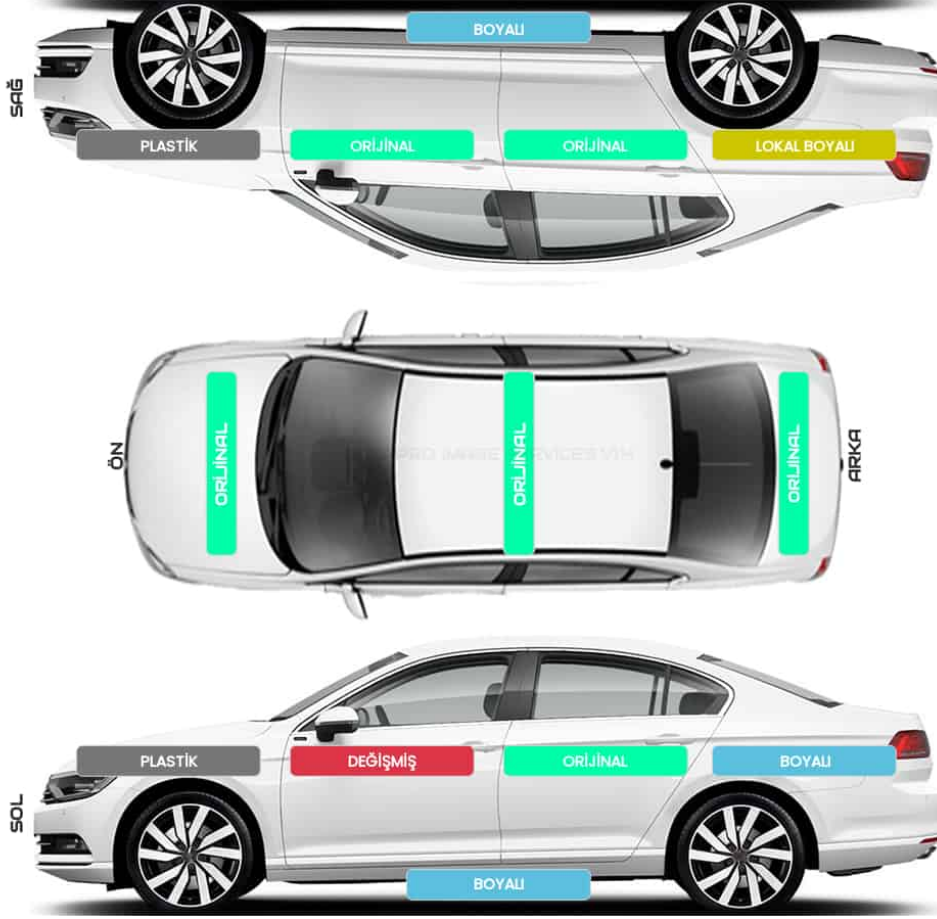
- O ORJİNAL
- B BOYALI
- IDB İÇ DIŞ BOYALI
- STB SÖK TAK BOYALI
- LB LOKAL BOYALI
- D DEĞİŞMİŞ
- ÇD ÇIKMA DEĞİŞMİŞ
- KSD KAPI SAÇI DEĞİŞMİŞ
- P PLASTİK
- K KAPLAMA
- C CAM

✓	Ön panel	✓	Arka panel
✓	Sol ön şase	✓	Sağ ön şase
✓	Sol ön podye	✓	Sağ ön podye
✓	Sol ön tüfek (Üst podye) saçı	✓	Sağ ön tüfek (Üst podye) saçı
✓	Sol ön direk	✓	Sağ ön direk
✓	Sol orta direk	✓	Sağ orta direk
✓	Sol üst direk	✓	Sağ üst direk
✓	Sol arka şase	✓	Sağ arka şase
!	Alt taban		Hafif Sürtmeler var.
		✓	Havuz sacı

Motor alt koruma muhafazasında (keçe) deforme mevcut

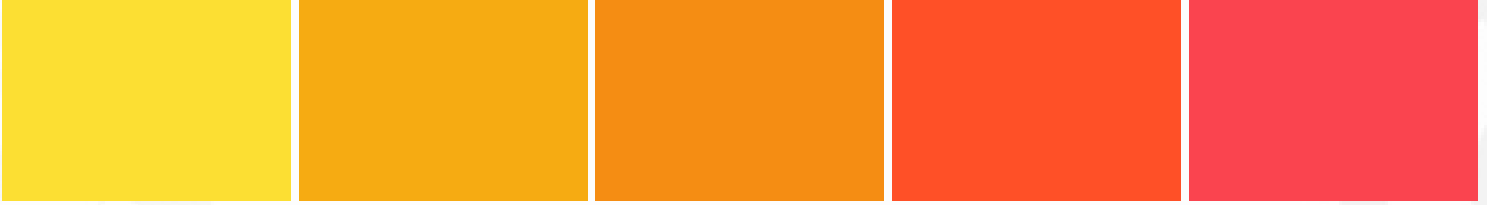
CONTA KAÇAK TESTİ

Conta kaçak testi sonucu olası renk seçenekleri..

Renk sıralaması soldan başlayarak , iyiden kötüye doğru sıralanmıştır.

Yapılan Cs Motor Conta Testi Sonucu Sorunsuz.
