Sayfa : 1 / 18
EKSPERTİZ BİLGİLENDİRME SAYFASI

İşlem Tarihi:	09.10.2024 13:09:15 - 15:51:00	Şasi No:	NM435600006X89403
Marka :	TOFAS-FIAT	Model	EGEA CROSS STREET 1.6 M.JET 130 DCT / 2022

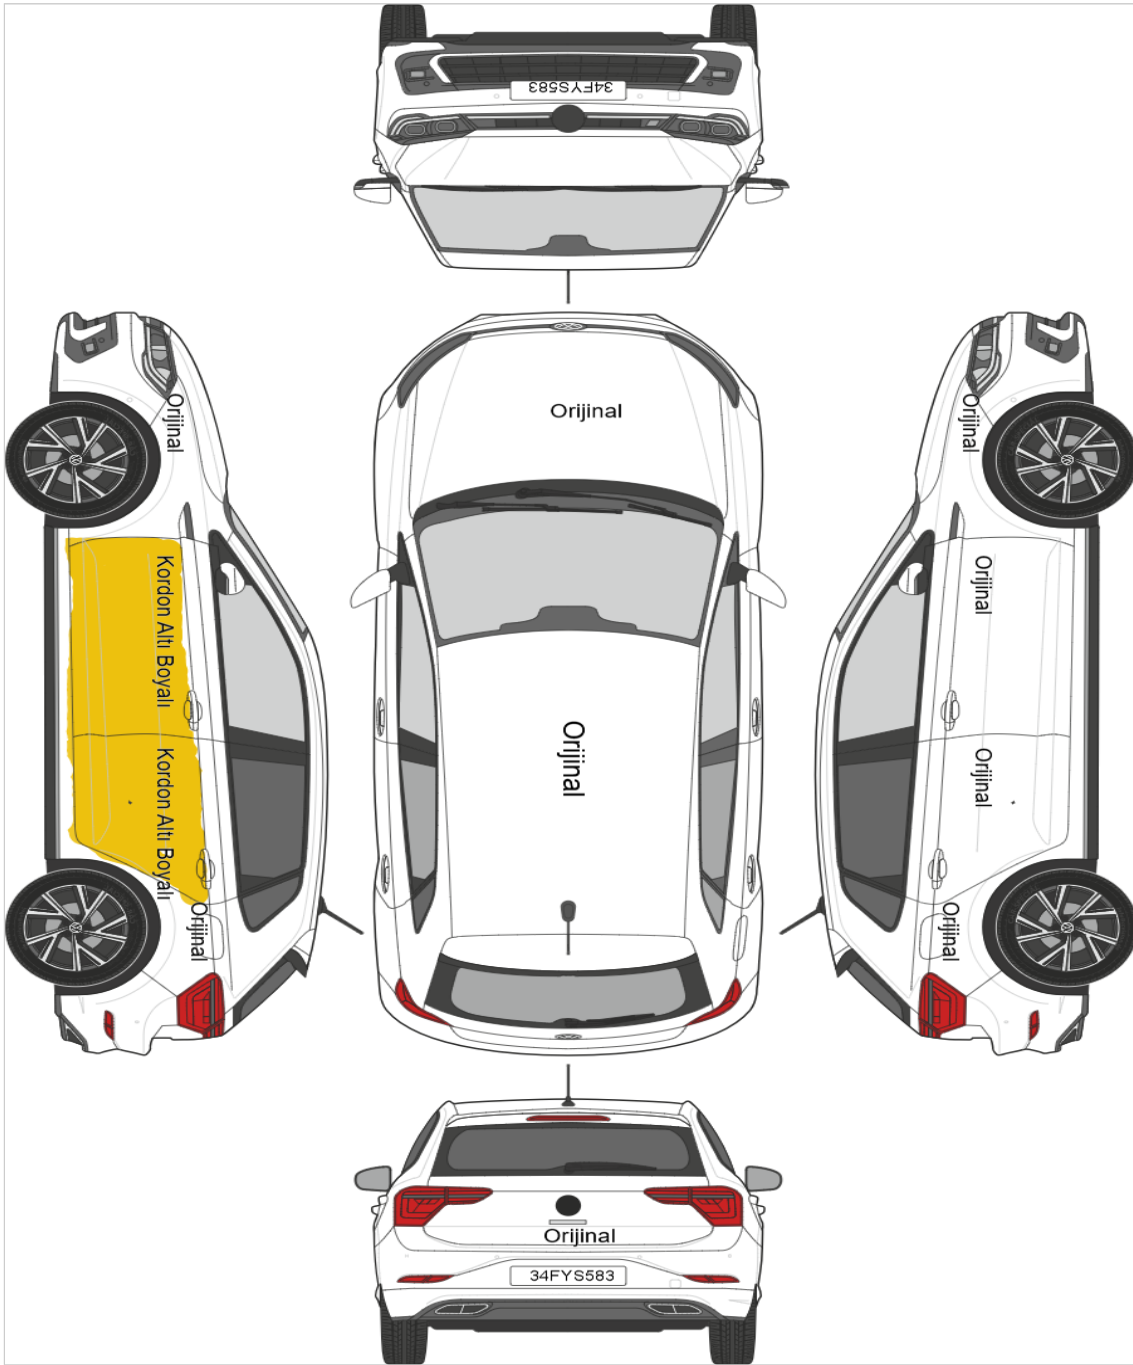
BOYA KAPORTA DIŞ KONTROLLER

BOYALI	DEĞİŞEN	LOKAL BOYALI	ORİJİNAL	BOYALI İŞLEMLİ	DOLU GÖÇÜĞÜ	HASARLI	EZİK GÖÇÜK	SÖKÜLÜP TAKILMIŞ
--------	---------	--------------	----------	----------------	-------------	---------	------------	------------------

60. Sol Ön Şasi	Orijinal
61. Sağ Ön Şasi	Orijinal
62. Güneş Yanığı	Yok
63. Podye Sol	Orijinal
64. Podye Sağ	Orijinal
65. Amortisör Kulesi Sol	Orijinal
66. Amortisör Kulesi Sağ	Orijinal
67. Sol Üst Direk	Orijinal
68. Sağ Üst Direk	Orijinal
69. Sol Ön Direk	Orijinal
70. Sağ Ön Direk	Orijinal
71. Sol Kapı Orta Direk	Orijinal
72. Sağ Kapı Orta Direk	Orijinal
73. Sol Arka Çamurluk Kilit Karşılığı	Orijinal
74. Sağ Arka Çamurluk Kilit Karşılığı	Orijinal
75. Sol Alt Marşpiyel	Plastik Kaplama
76. Sağ Alt Marşpiyel	Plastik Kaplama
77. Ön Panel	Plastik
78. Arka Panel	Orijinal
79. Ön Tampon	Plastik
80. Arka Tampon	Plastik
81. Taban Sacı	Sağlam
82. Bagaj İç Havuz Sacı	Orijinal
83. Sağ Ön Çamurluk Davlumbazı	Sağlam
84. Sol Ön Çamurluk Davlumbazı	Sağlam
85. Sağ Arka Çamurluk Davlumbazı	Sağlam
86. Sol Arka Çamurluk Davlumbazı	Sağlam
87. Çizik/Gamze/Göçükler	! Var

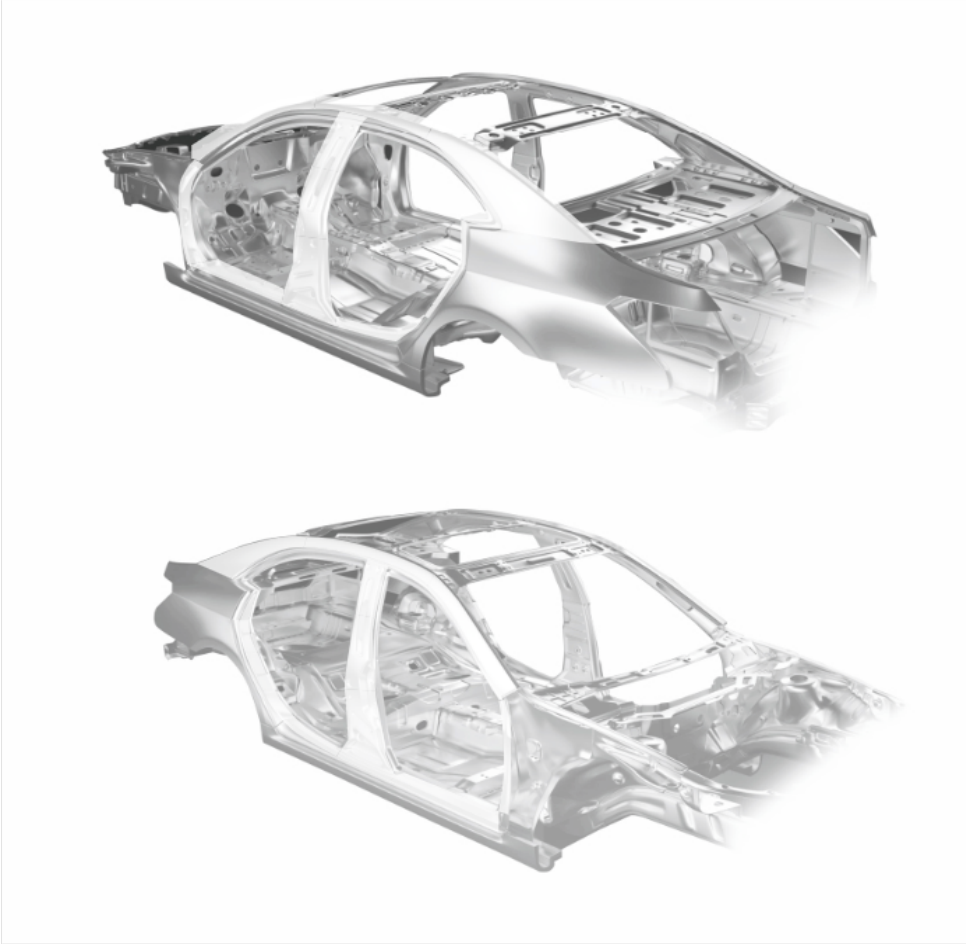
ARAÇ DİREK & ŞASİ KONTROLLERİ

Sol Orta Direk	Orijinal	Sol Ön Cam Direği	Orijinal
Sol Arka Üst Direk	Orijinal	Sol Ön Basamak	Orijinal
Sol Arka Basamak	Orijinal	Sol Ön Kapı İç Direk	Orijinal
Sol Çamurluk Kilit Karşılığı	Orijinal	Sol Üst Direk	Orijinal
Sağ Orta Direk	Orijinal	Sağ Ön Cam Direği	Orijinal
Sağ Arka Üst Direk	Orijinal	Sağ Ön Basamak	Orijinal
Sağ Arka Basamak	Orijinal	Sağ Ön Kapı İç Direk	Orijinal
Sağ Çamurluk Kilit Karşılığı	Orijinal	Sağ Üst Direk	Orijinal

Sol Şasi	
Sağ Şasi
