# DYNOPLUS - İZMİR YOLU ŞB

Alıcı: OTOPOİNT MOTORLU ARAÇLAR.. Araç: 34FRB108 - NM435600006X43015 - FIAT Egea 2022 Otomatik Dizel - Kilometre : 36063

## KAPORTA VE BOYA KONTROLÜ

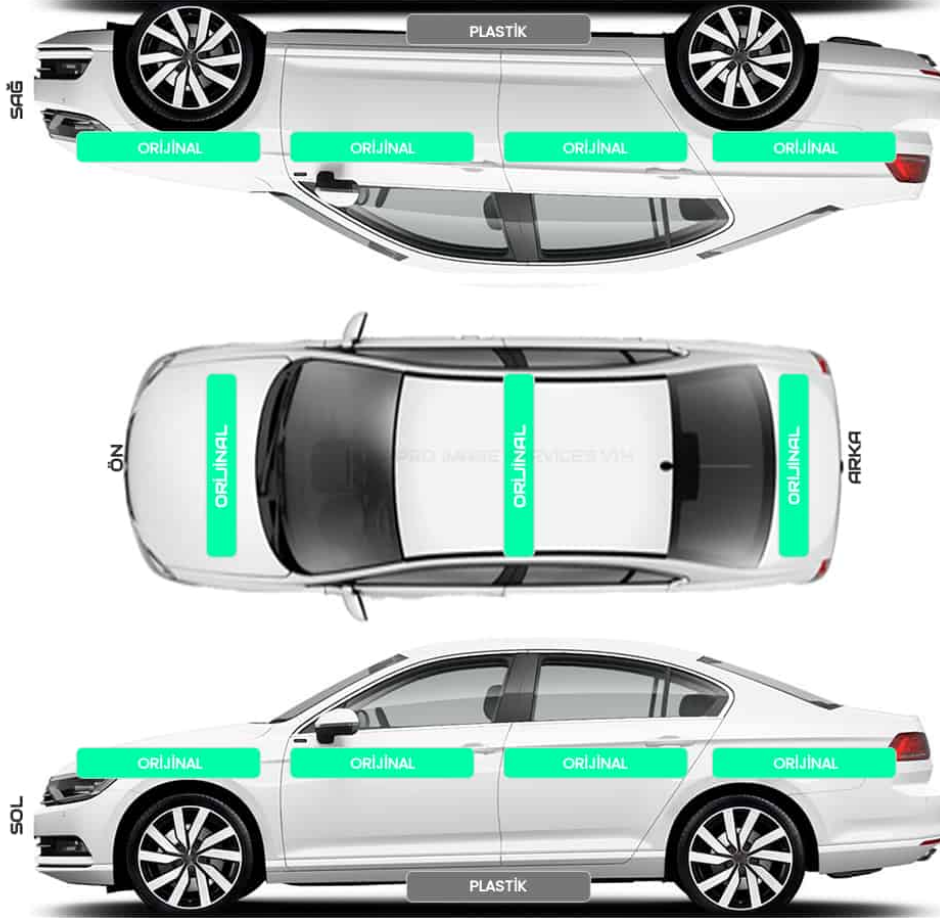
ARACIN MUHTELİF YERLERİNDE MİNİMAL DÜZEYDE EZİK VE ÇİZİKLER MEVCUT
