KAPORTA VE BOYA KONTROLÜ

DYNOPLUS - İZMİR YOLU ŞB

Rapor id : SP595HFG183

Alıcı: OTOPOİNT MOTORLU ARAÇLAR.. Araç: 34FZC749 - NM435600006X88053 - FIAT EGEA 2022 Otomatik Dizel - Kilometre : 32731

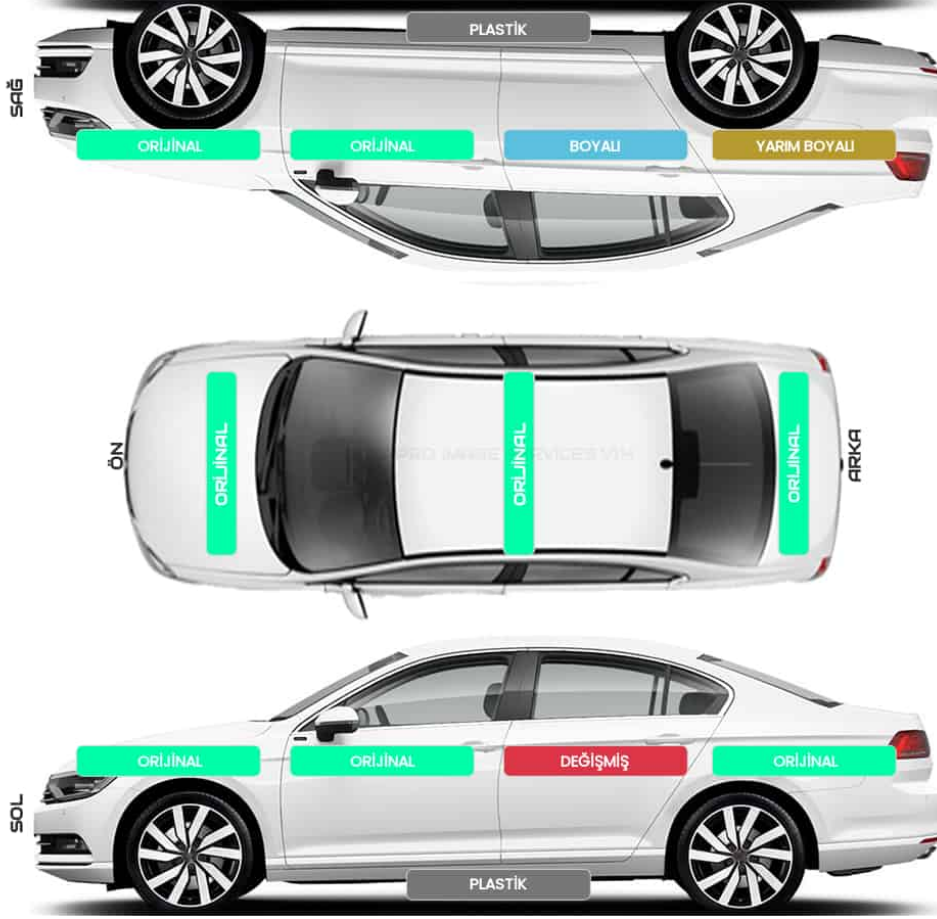
- O ORJİNAL
- B BOYALI
- IDB İÇ DIŞ BOYALI
- STB SÖK TAK BOYALI
- LB LOKAL BOYALI
- D DEĞİŞMİŞ
- ÇD ÇIKMA DEĞİŞMİŞ
- KSD KAPI SAÇI DEĞİŞMİŞ
- P PLASTİK
- K KAPLAMA
- C CAM
- PY PARÇA YOKTUR
- KS KASA
- ST SÖK TAK AYAR
- YB YARIM BOYALI

Aracın muhtelif yerleride minimal düzeyde ezik ve çizikler mevcut
