# Full Plus Ekspertiz+Ekstra

## 34EUT069

## Araç Bilgileri

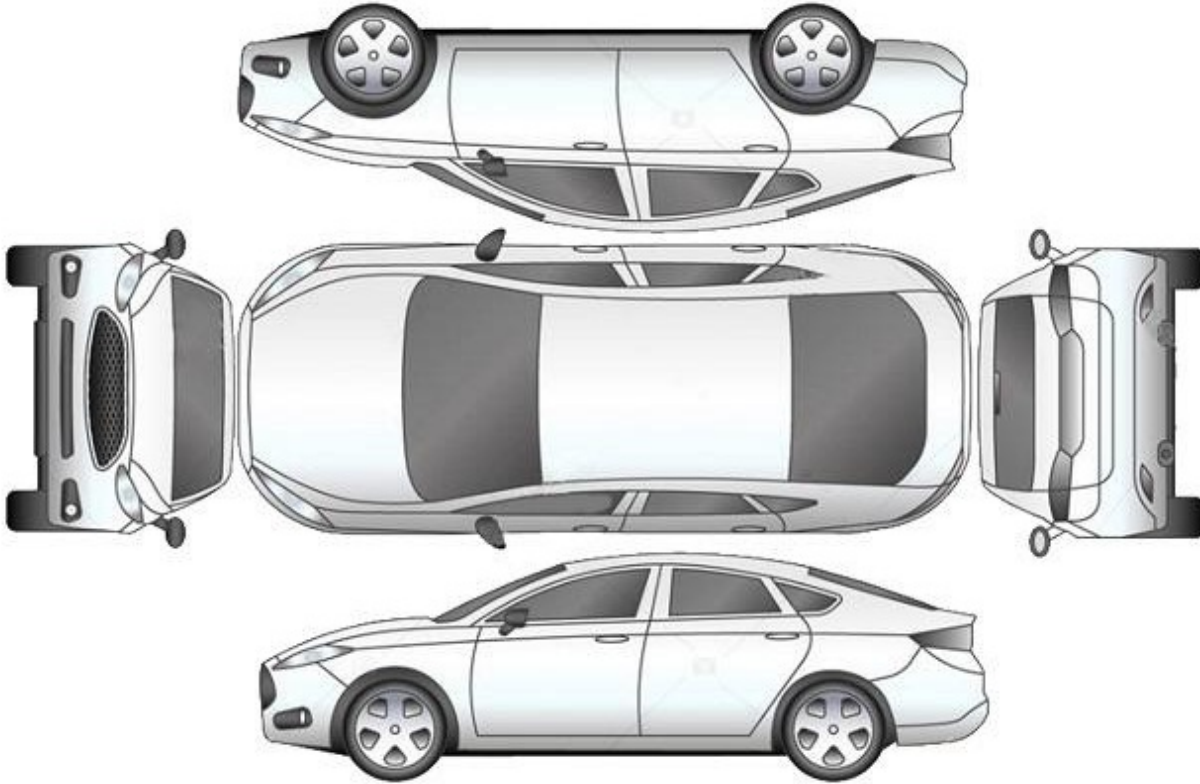
## Kaporta Kontrolü(Değişmiş Boyanmış kontrolü)

\*\*\*Araçta değişmiş ve boyanmış parça bulunmamaktadır\*\*\*

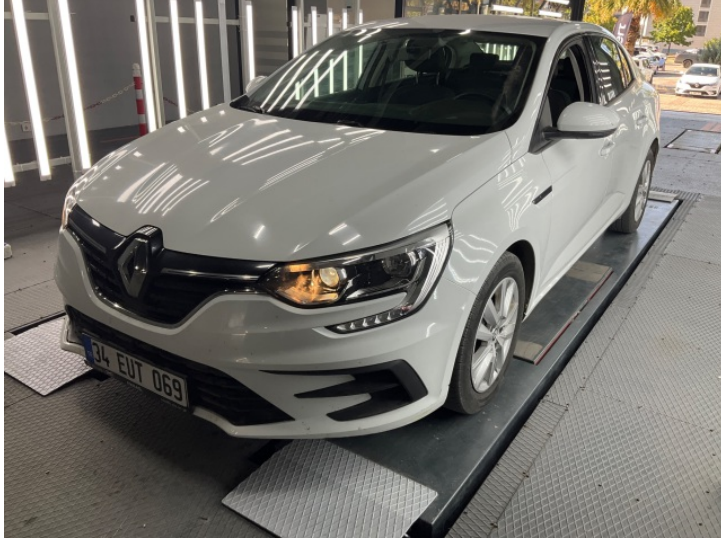
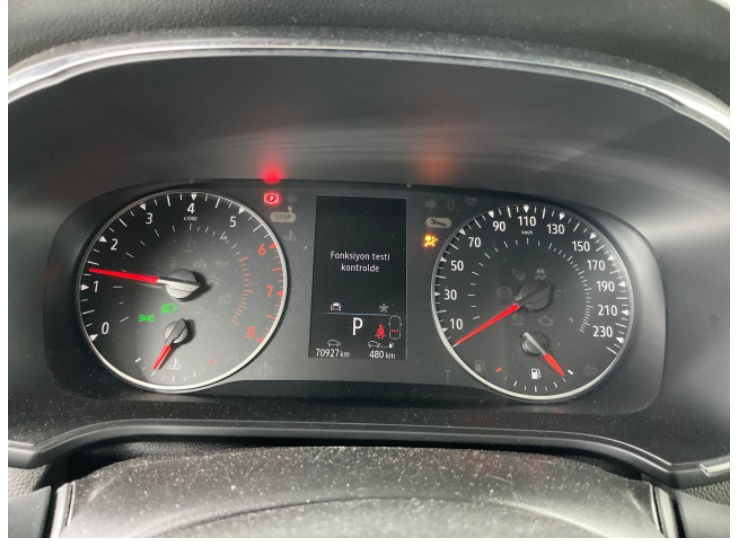
## Çizik

| | Durum | Notlar |
|---|---|---|
| Araç Kaporta Aksamı | | Araç genelinde ezik ve çizikler mevcut. |

Tampon, arka, Arka tampon >  
Çizik
