Sayfa : 1 / 18  
EKSPERTİZ BİLGİLENDİRME SAYFASI

- NMOMXXTACMNA78922 şasi numaralı araca ait ekspertiz raporudur.
- Rapor bilgilendirme sayfası dahil olmak üzere toplam 18 sayfadan oluşmaktadır. Orijinalliğini tüm sayfalarda bulunan karekodları okutarak sorgulayabilirsiniz.
- İşbu rapor Bursa Net Ekspertiz Otomotiv Servis Hizm. San.ve Tic. Ltd. Şti Alaëddin bey Mah. Ay Fatma Cad Mese-5 İş Merkezi C Blok No: 5 C/B, 16120 Nilüfer/Bursa VD:ÇEKİRGE VN:1911231291 TEL:05013410020
- 0224 441 00 20 tarafından düzenlenmiştir.

İşlem Tarihi:	16.09.2024   16:24:51 - 18:46:00	Şasi No:	NM0MXXTACMNA78922
Marka :	FORD	Model	TOURNEO COURIER KOMBI 1.5 TDCI 100 SCR DELUXE / 2022

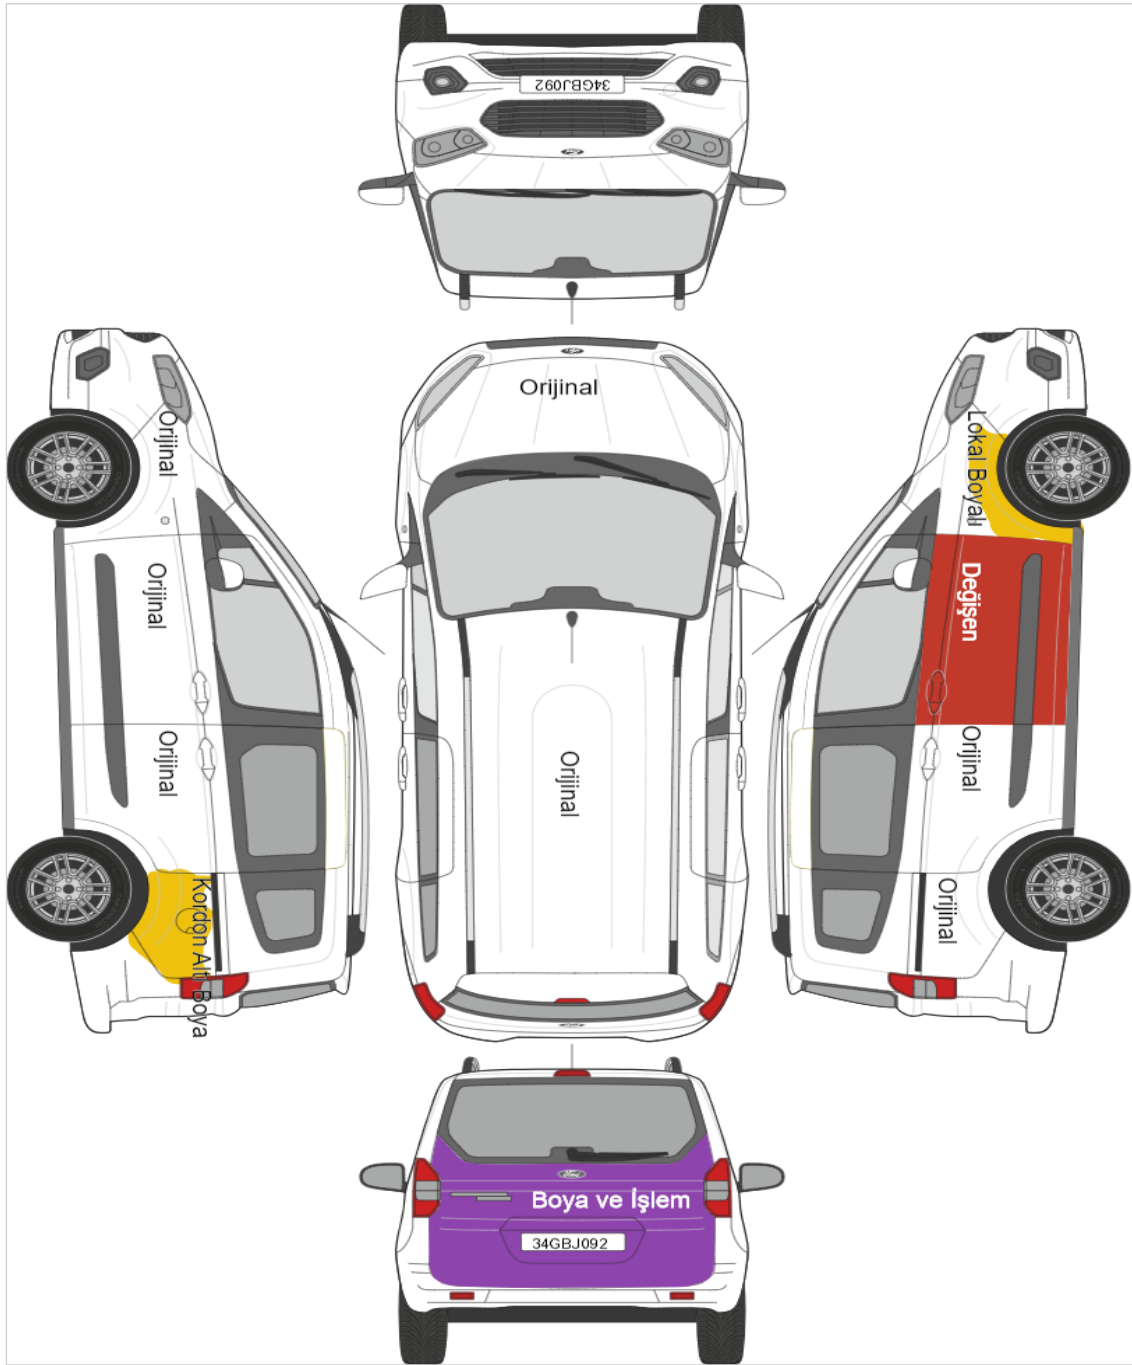
BOYA KAPORTA DIŞ KONTROLLER

BOYALI	DEĞİŞEN	LOKAL BOYALI	ORİJİNAL	BOYALI İŞLEMLİ	DOLU GÖÇÜĞÜ	HASARLI	EZİK GÖÇÜK	SÖKÜLÜP TAKILMIŞ
--------	---------	--------------	----------	----------------	-------------	---------	------------	------------------

BOYA KAPORTA KONTROLLERİ 2 SAYFADAN OLUŞMAKTADIR
