Rapor no.: 20260806104829

Plaka : 77AEG976

PLAKA .....77AEG976  
MARKA.....HYUNDAI  
MODEL.....I20  
ÜRETİM YILI.....2025  
ŞASE NO..... NLHBL51G6SZ715976  
MOTOR HACMİ.....998  
MOTOR GÜCÜ.....134  
VİTES TÜRÜ..... Otomatik  
YAKIT TÜRÜ..... Benzin  
ARAÇ RENGİ.....KIRMIZI  
GİRİŞ KİLOMETRE.. 18062  
ÇIKIŞ KİLOMETRE...18062  
GİRİŞ TARİHİ.....6.08.2026 10:48:29  
ÇIKIŞ TARİHİ.....6.08.2026 11:38:59

### OTOPOINT MOTORLU ARAÇLAR FULL EKSPERTİZ İçeriği

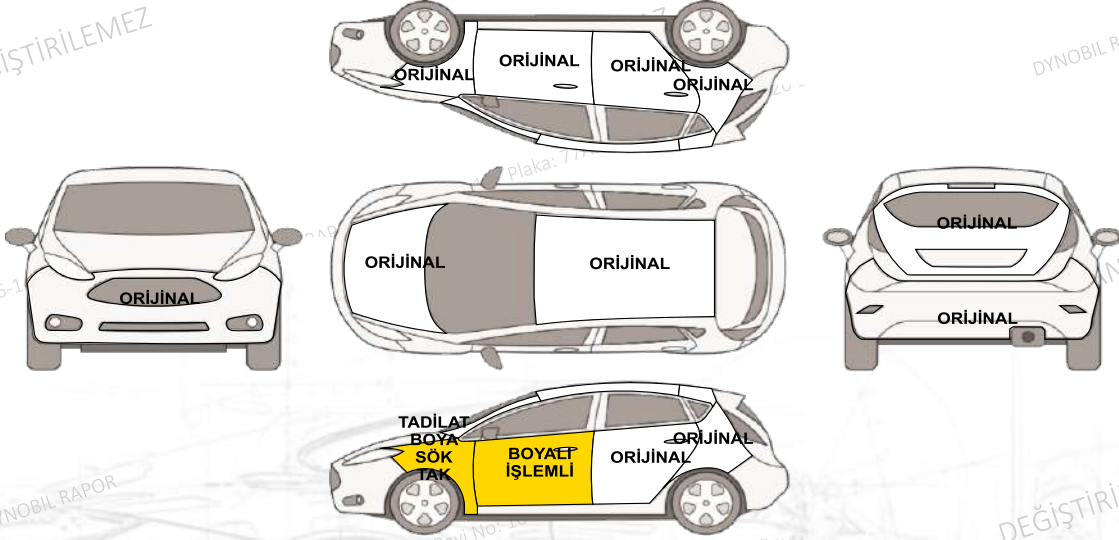
# KAPORTA EKSPERTİZ RAPORU

| Sol Ön Çamurluk | TADİLAT BOYA SÖK-TAK | Sağ Ön Çamurluk | ORİJİNAL |
| Sol Ön Kapı | BOYALI-İŞLEMLİ | Sağ Ön Kapı | ORİJİNAL |
| Karasörde ezik ve çizikler | VAR | | |

aracın muhtelif yerlerinde göçük düzeltmeler vardır
