Sayfa : 1 / 18
EKSPERTİZ BİLGİLENDİRME SAYFASI

- VF1RFB00X67388368 şasi numaralı araca ait ekspertiz raporudur.
- Rapor bilgilendirme sayfası dahil olmak üzere toplam 18 sayfadan oluşmaktadır. Orijinalliğini tüm sayfalarda bulunan karekodları okutarak sorgulayabilirsiniz.
- İşbu rapor Bursa Net Ekspertiz Otomotiv Servis Hizm. San.ve Tic. Ltd. Şti Alaeddin bey Mah. Ay Fatma Cad Mese-5 İş Merkezi C Blok No: 5 C/B, 16120 Nilüfer/Bursa VD:ÇEKİRGE VN:1911231291 TEL:05013410020 - 0224 441 00 20 tarafından düzenlenmiştir.

İşlem Tarihi:	02.08.2024 09:05:37 - 16:35:00	Şasi No:	VF1RFB00X67388368
Marka :	RENAULT (OYAK)	Model	MEGANE SEDAN ICON 1.5 BLUEDCI EDC 115 FAZZ / 2021

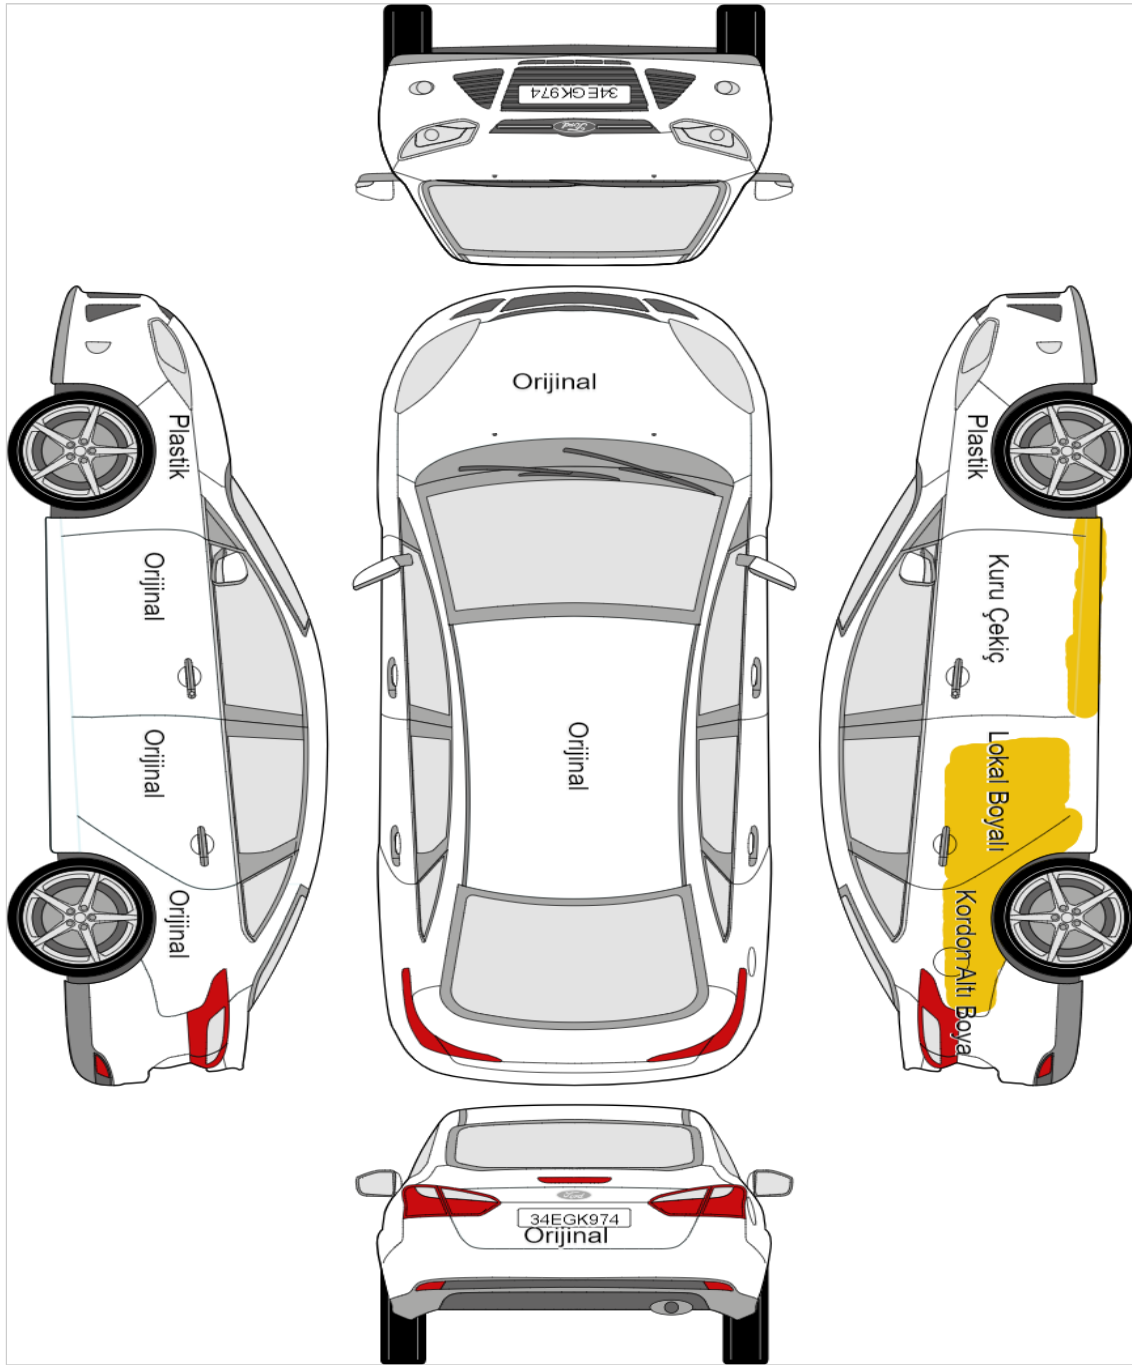
BOYA KAPORTA DIŞ KONTROLLER

BOYALI	DEĞİŞEN	LOKAL BOYALI	ORİJİNAL	BOYALI İŞLEMLİ	DOLU GÖÇÜĞÜ	HASARLI	EZİK GÖÇÜK	SÖKÜLÜP TAKILMIŞ
--------	---------	--------------	----------	----------------	-------------	---------	------------	------------------

BOYA KAPORTA KONTROLLERİ 2 SAYFADAN OLUŞMAKTADIR

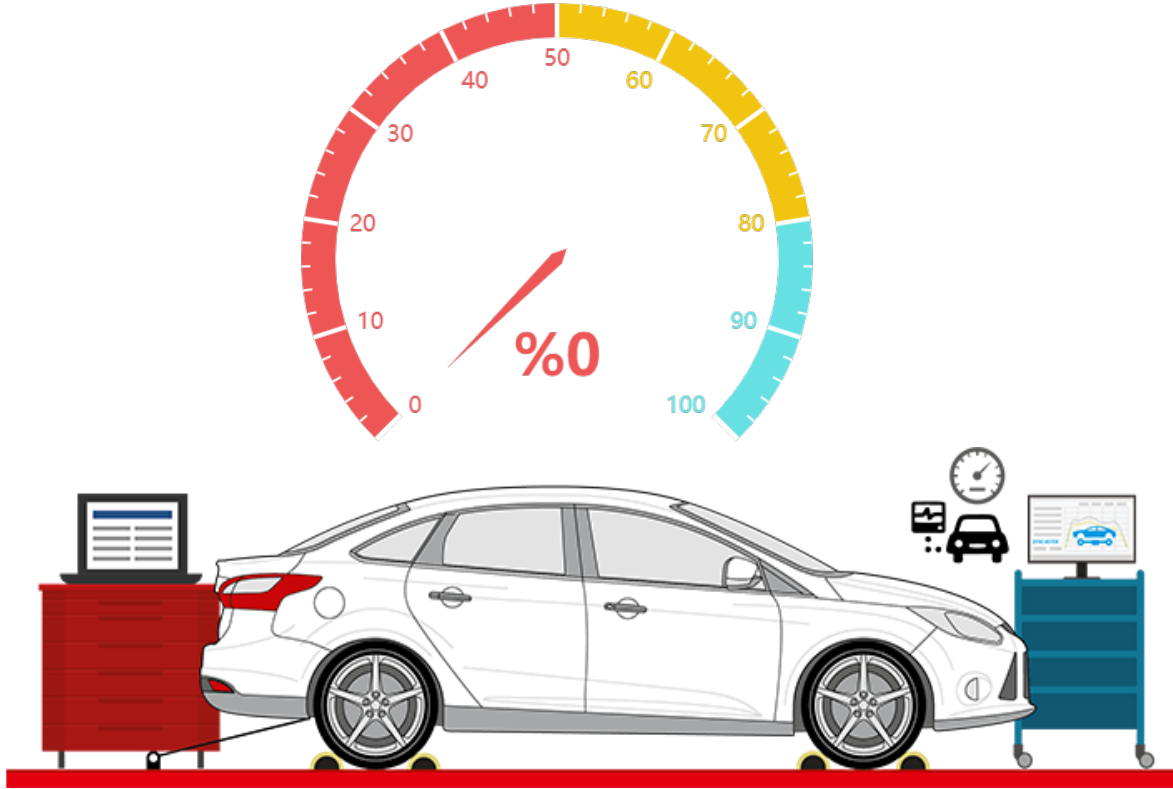
DYNO MOTOR PERFORMANS TEST SONUCU

Aracın Motor Gücü (KW)	85 KW - 114 BG
Ölçülen Motor Gücü (KW)	0 KW - 0 BG
Üretilen Anlık Performans (%)	% 0

MÜŞTERİ BİLGİSİ DÂHİLİNDE DYNO TEST YAPILMAMIŞTIR. YOL TESTİ YAPILDI.

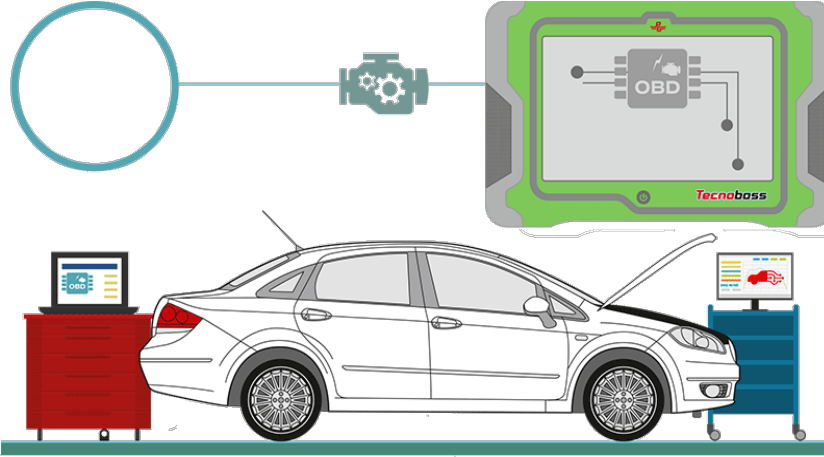
OBD ELEKTRONİK KONTROL SONUCU

95. ABS/ESP/ESR Fren Elektroniği Ecu/Obd Arıza Kaydı	Yok
96. Hava Yastığı Elektroniği Ecu/Obd Arıza Kaydı	Yok
97. Motor Elektroniği Ecu/Obd Arıza Kaydı	Yok
98. Dijital Klima Elektroniği Ecu/Obd Arıza Kaydı	Yok
99. Beyin Aktif Ve Pasif Arıza İncelemesi Ve Raporlaması	Yok
100. Gösterge Panel Elektronikleri	Çalışıyor
101. Klima Kontrol Paneli Elektronikleri	Çalışıyor
102. Direksiyon Kumanda Elektroniği	Çalışıyor
103. Multi Medya	Çalışıyor
104. Park Sensörü	Sağlam
105. Radyo	Çalışıyor
106. Akü	İyi
107. Otomatik Şanzıman Elektroniği Ecu/Obd Arıza Kaydı	Yok
108. Kameralar	Sağlam
109. Yol Bilgisayarı	Çalışıyor
