KADE OTO EKSPERTİZ OTOMOTİV GIDA SANAYİ VE TİCARET  
ANONİM ŞİRKETİ  
ÜÇEVLER MAH. ERSAN SK. NO:12/A NİLÜFER/BURSA

Rapor no.: 20260708154848

Plaka : 34NKK769

| Araç Bilgileri | OTOPOINT MOTORLU ARAÇLAR FULL EKSPERTİZ İçeriği |
|---|---|
| MODEL.....DOBLO CARGO | SÜSPANSİYON..... YOK |

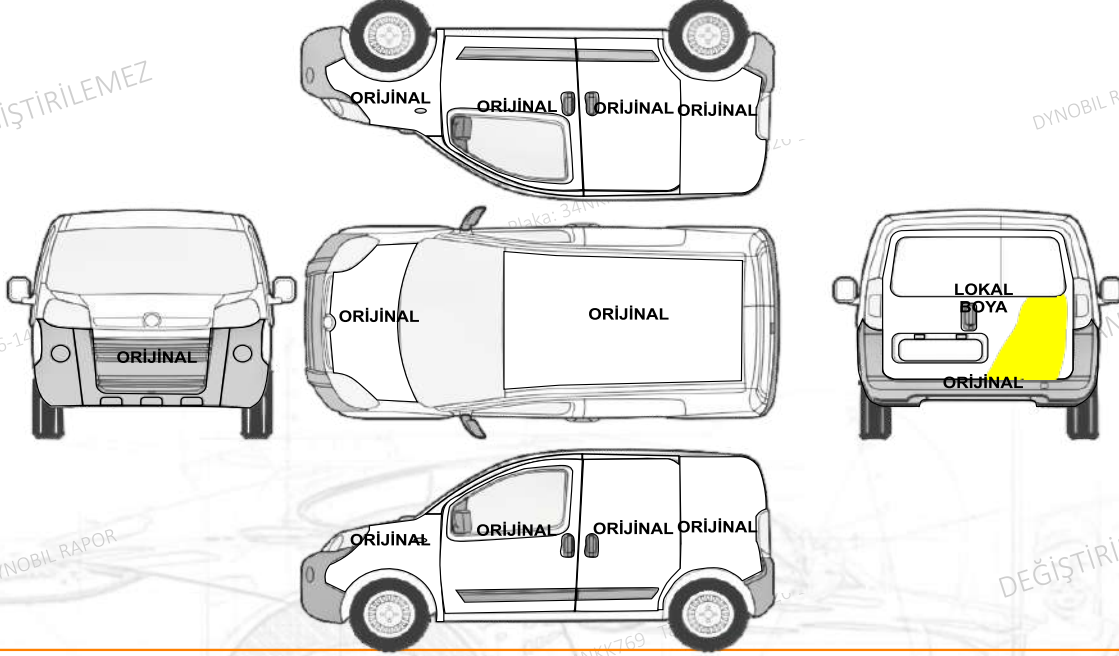
# KAPORTA EKSPERTİZ RAPORU

| Ön Panel | ORIJİNAL | Bagaj Kapağı | LOKAL BOYA |
| Karasörde ezik ve çizikler | VAR | | |

SAĞ ÖN ÇAMURLUK VE SOL ÖN KAPIDA BOYASIZ DÜZELTME MEVCUT  
SAĞ ARKA ÇAMURLUKTA BOYASIZ DÜZELTME MEVCUT  
BAGAJ KAPAĞI SAĞ KAPISI LOKAL BOYA İŞLEMLİ
